房山白杨东路（长于南大街–清苑南街）道路和管线工程“4·18”一般高处坠落事故调查报告

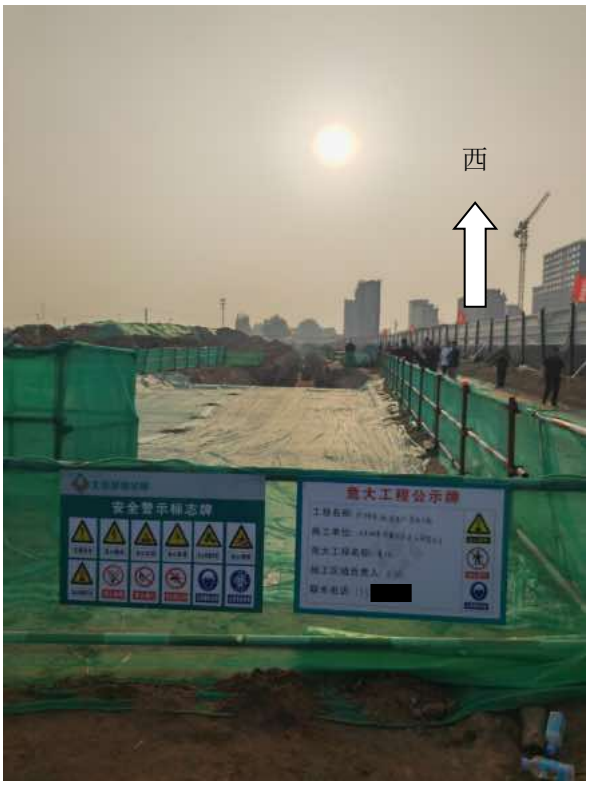
槽为东西走向，槽宽约 3 米、深约 2.8 米。沟槽东侧设有上下安全梯，搭设沟槽临边防护栏杆和防护网，悬挂安全警示标志牌、危大工程公示牌、基坑爬梯和临边防护验收牌等。沟槽内采用钢板桩支护，钢板桩内侧设有对称焊接的钢牛腿，钢围檩落于钢牛腿上方。王 X 卫头部向西躺于沟槽底部，头部附近有钢围檩，距其约 2 米处有一黄色安全帽。

图 1 事发沟槽东侧

图 2 事发现场

通过询问相关人员、现场勘查、查阅资料，综合分析本起事故的直接原因为：**王X卫在午休期间私自进入施工危险区域，违规翻越沟槽临边防护栏杆，不慎坠落至沟槽内死亡，导致事故发生。**

城建华晟公司要深刻汲取事故教训，加强对承揽施工项目的安全生产管理工作，压紧压实各项安全生产规章制度和责任制的落实。要进一步增强对非常规时段危大工程施工现场的人员值守、巡查频次和在岗抽查等，全面强化现场危险源管控，及时发现和消除各类安全隐患。企业主要负责人要切实履行安全生产第一责任人的法定职责，常态化对安全生产工作进行督促、检查，坚决杜绝类似事故再次发生。
