德兴**市辖区**中冶京诚（湘潭）某某**有限公司“11·19”一般火灾事故调查报告**

德兴市政府事故调查组

2023 年 12 月 28 日

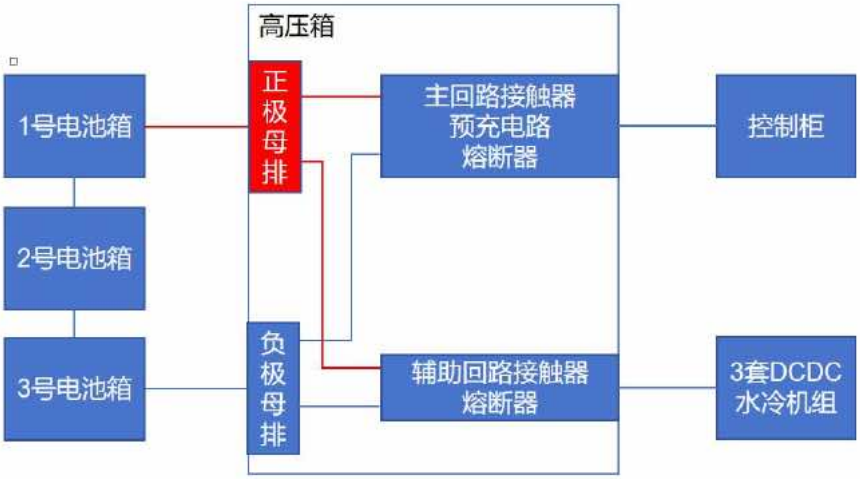
该项目将电阻箱用动力锂电池进行替代，将下坡和电制动时的电能回收到电池中，在矿用自卸车上坡时可以使用这些回收的电能，从而达到节能的效果。系统原理如下图所示：

动力电池系统采用锂离子电池，设计电量为1000度，系统电压为1330VDC，动力电池直连在控制柜内的直流母线上，设计容量可允许3倍电流充放电，以便满足矿用自卸车的性能要求。

动力电池系统原理图如上图所示，由三箱密封的电池箱串联组成，达到系统所需的高压，电池箱正负极通过电缆连接到高压箱内部的正负极母排上，再通过高压箱内部的接触器和熔断器分配给控制柜和水冷系统供电。BMS 管理系统也设置在高压箱内，BMS 实时监控电池状态和控制正负接触器的吸合和切断，起到保护电池的作用。
