桂林恒泰电力建设有限责任公司 “7•19”触电事故调查报告

2022-09-30 17:50 来源：桂林市象山区应急管理局

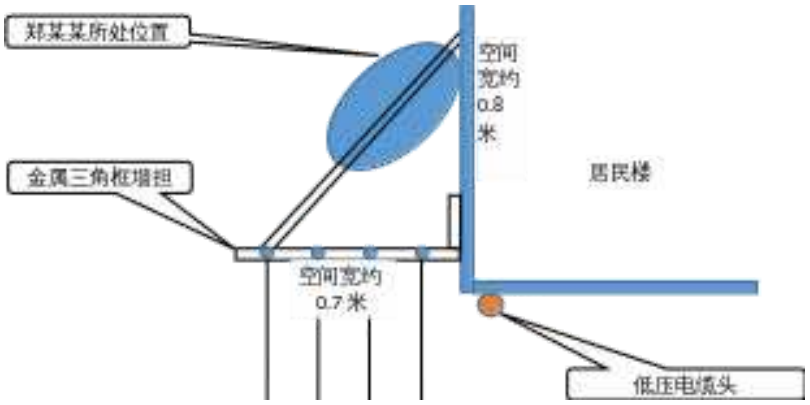
事故发生时间：2022年7月19日10时16分左右
