深汕特别合作区鹅埠街道飞弛智能科技产业园（二期）“12·2”一般车辆伤害事故调查报告

深圳市深汕特别合作区

管委会事故调查组

2025 年 1 月 10 日

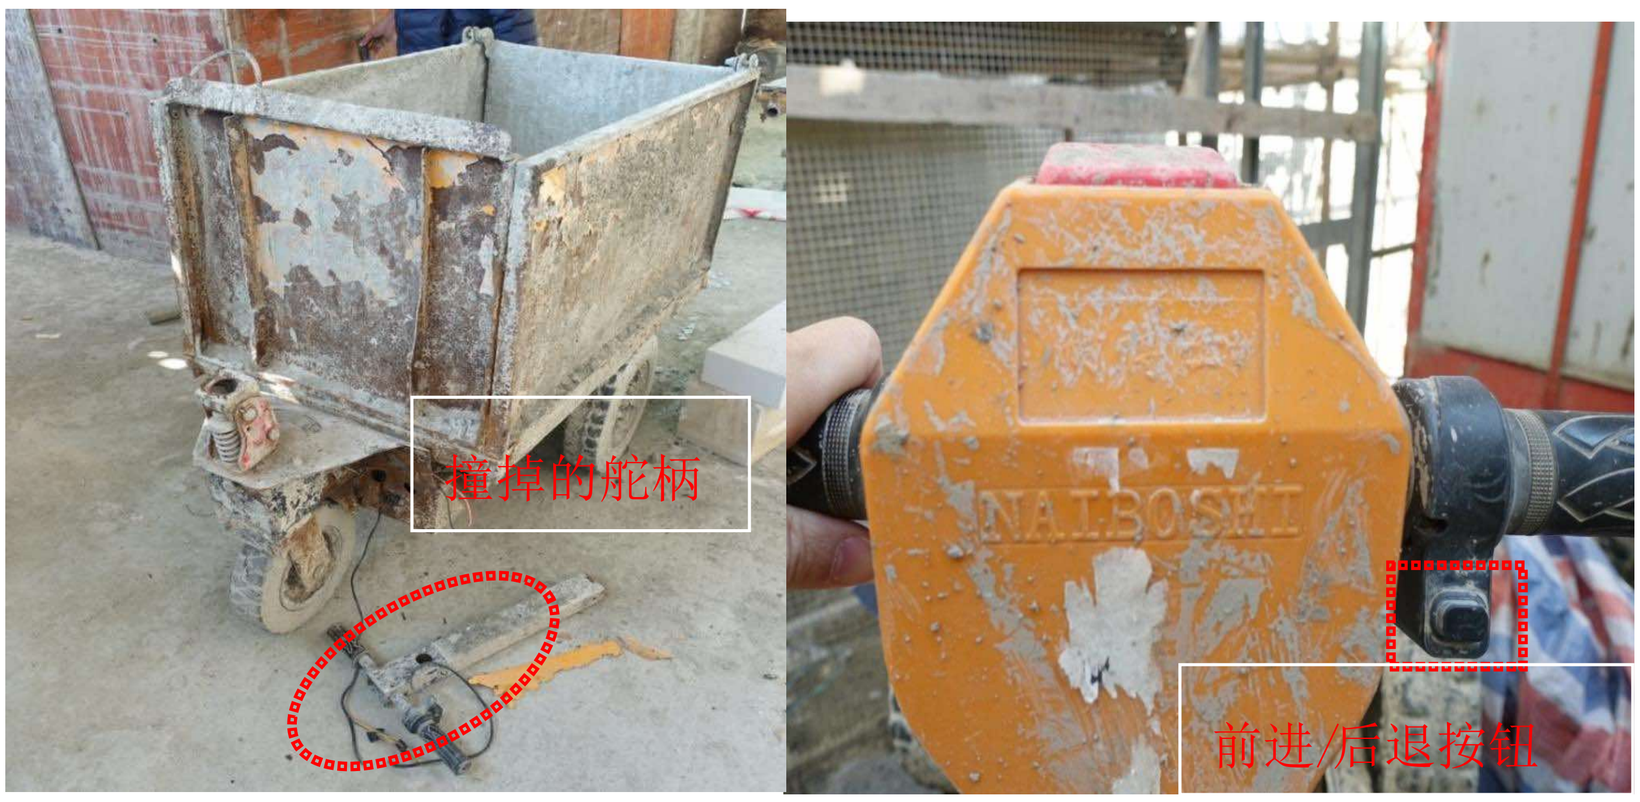
图 5 涉事电动斗车

2.坠落位置有涉事电动斗车 1 辆（长×宽×高为 1.2 米×0.7 米×0.98 米，舵柄已被撞断）（见图 5）、安全帽 1 顶、鞋子 1 双，地面有血迹。

1.根据广东省质量监督机械检验站出具的《勘查鉴定报告》:（1）涉事电动斗车的驱动轮前后运转顺畅，调速把手灵活，操作者的手离开调速把手，驱动轮能自动制动，涉事电动斗车的行车制动功能和供能系统均满足事发时运行的需要；（2）事发时涉事电动斗车处于“后退”模式。
