铜陵创元温德姆大酒店项目工地“5·2”高处坠落事故调查报告

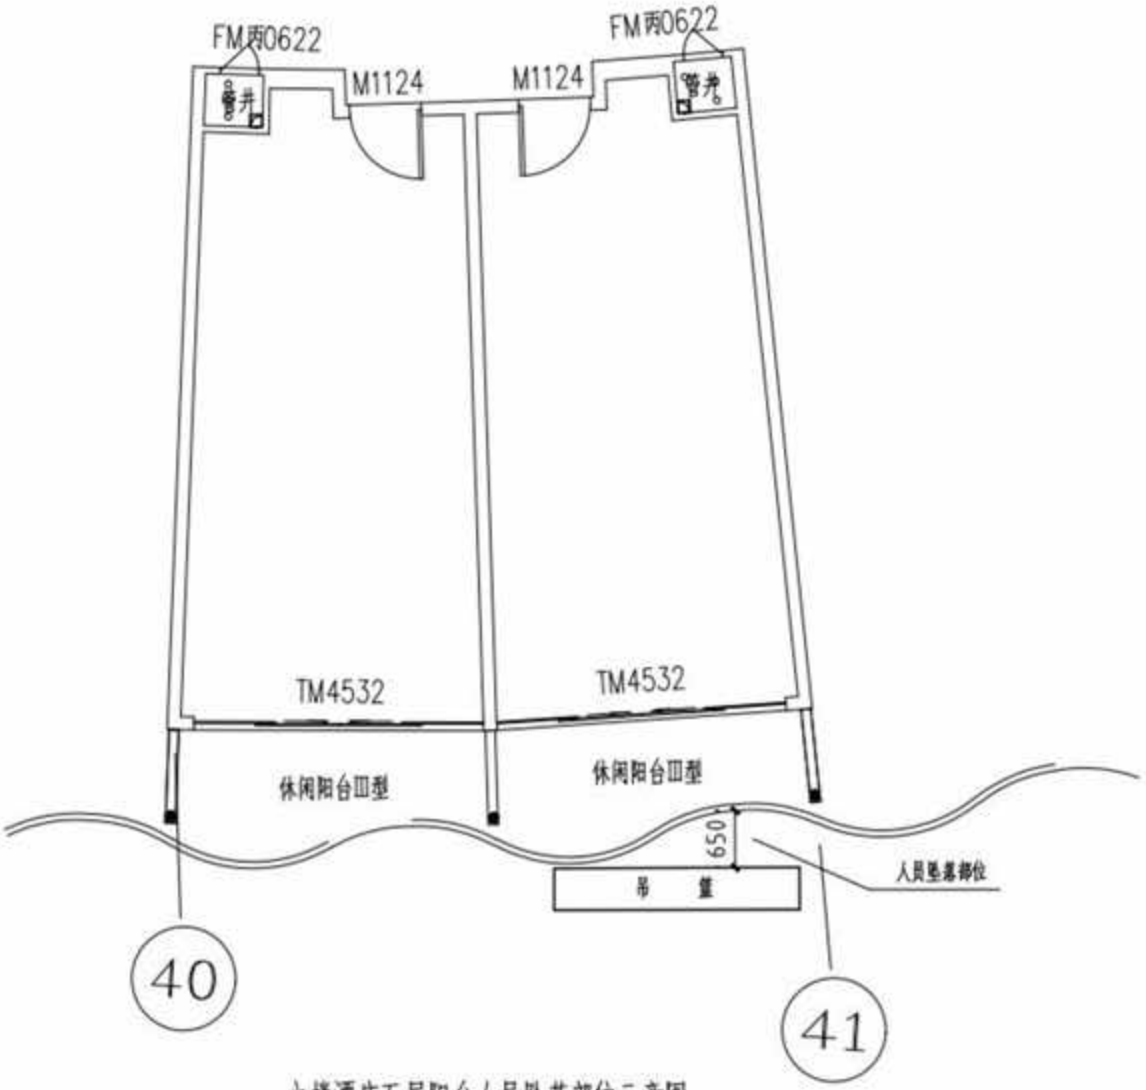
2023 年 5 月 2 日 6 时 05 分左右，瓦工辅助工胡*进入铜陵市创元温德姆大酒店项目主体工程施工现场，到 5 层提前拌和砂浆，备料等待施工；6 时 30 分左右工人阮**、汪**乘施工吊篮至 5 层准备进行外墙粉刷作业时，为了方便施工，胡*私自拆除既有临边防护栏杆，将搅拌好的抹灰胶泥装入灰桶递给吊篮内的施工人员，在行走至阳台临边处湿滑的跳

板上时，脚底打滑，一只手未能抓住施工吊篮，遂从吊篮和楼层之间的间隙（约0.65米）处坠落，至地下室坡道一层入口钢筋混凝土现浇板上，坠落高度约18m。6时34分汪**电话向瓦工组长颜**报告，颜**接报立即拨打120急救电话并随后到达事故现场,大约6时44分左右120到达现场，经过现场诊断基本确认胡*已当场死亡，随即120离开现场。项目部承包人何**6时46分左右赶赴现场，抱着最后一丝希望，7时左右用私家车仍将胡*送到铜陵市人民医院抢救，7时38分市人民医院宣布胡*抢救无效死亡。

胡*（死者），安全意识淡薄，私自拆除楼层既有临边防护栏杆，违反安全技术操作规程、违章作业，造成高处坠落。

铜陵福新建设工程有限公司《安全生产许可证》于2023年4月28日到期，未办理延期手续；《防高坠专项施工方案》和《吊篮施工方案》中的安全技术措施不符合要求；项目管理的技术人员对有关安全施工的技术要求未向班组作出详细说明，节后复工安全技术交底针对性不强；对监理、建设单位多次督促其全面停工整改的要求，未能严格执行落实到位，并间断性进行零星作业；施工现场临边洞口等危险部位未设置安全警示标志牌、未按规范标准对楼层临边防护进行验收；未按照《关于加强“五一”期间建筑工程安全生产管

（二）各责任单位要认真汲取本次事故教训，切实加强对施工现场安全管理工作：①公司应具备安全生产基本条件，主要负责人与安全生产机构管理人员应履行职责，定期、不定期对现场进行监督检查；②配足、配齐项目安全生产管理人员并到岗履职；③加强安全教育培训工作，全面提升施工人员的风险观念与安全素质；④根据工程特点，编制有针对性的安全专项施工方案；⑤做好安全技术交底工作；⑥全面提升关键岗位安全管理人员专业技能，做好对施工现场危险源辨识与风险管控工作；⑦加强对作业队伍的安全管理工作，认真落实安全生产管理制度和操作规程，及时发现和制止施工人员违章作业，违反劳动纪律的行为，要以案为鉴，进行安全警示教育，切实增强施工人员遵章守纪的意识，从本质上杜绝人的不安全行为。
