黄江镇（三新社区）2021年“10·5”一般高处坠落伤害事故调查报告

黄江镇（三新社区）2021年“10·5”一般高处坠落伤害事故调查组

2021年11月

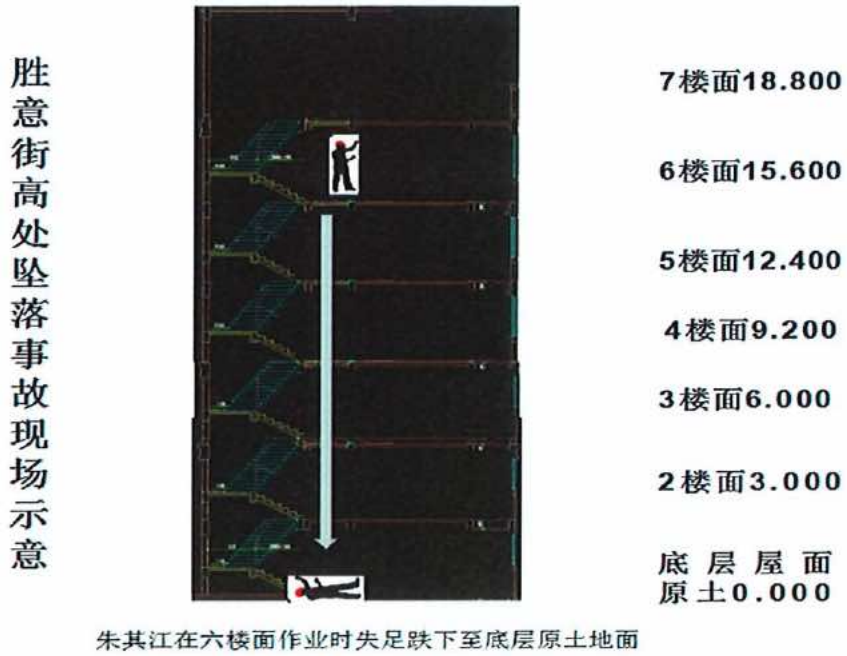
图一：事故无任何防护措施楼梯照片

图二：坠落楼梯井现场地面

图三：事故民房剖面图

涉事民房楼梯口及楼梯井缺少防护设施（防坠网、防护栏），朱其江安全意识薄弱，在六楼作业时不慎坠落至一楼受伤致死，是本起事故发生的直接原因。朱其江坠落高度是从六楼面到底层地面，坠落净高度约15.7米（属于三级高处作业）。
