南昌市经开区费森尤斯卡比（南昌）医疗器械有限公司厂房“ 12 ·14 ”较大火灾 事故调查报告

2022 年 4 月

2021 年 12 月 14 日 15 时 38 分，位于南昌市经济技术开 发区青岚大道 1701 号的费森尤斯卡比（南昌） 医疗器械有 限公司一期综合厂房发生较大火灾事故，造成 5 人死亡、1 人受伤，建筑烧损面积约 4600 平方米，直接经济损失 3503.76 万元。

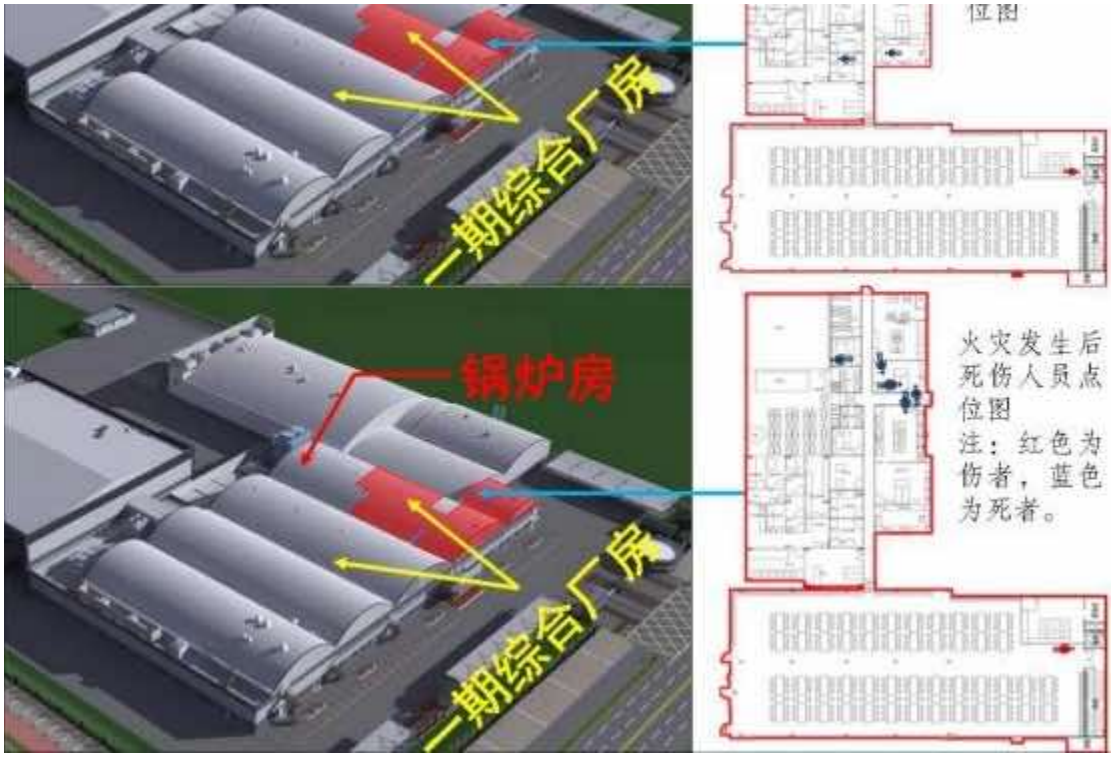
图 2

火灾发生后，死者邓某、黄某、蔡某成、陶某婷、吴某英在一期综合厂房南侧二层办公区被发现，伤者李某英在二层餐厅南侧出口处被发现。（见图 2）

一期综合厂房
锅炉房
一期综合厂房
位图
火灾发生后死伤人员点位图
注：红色为伤者，蓝色为死者。

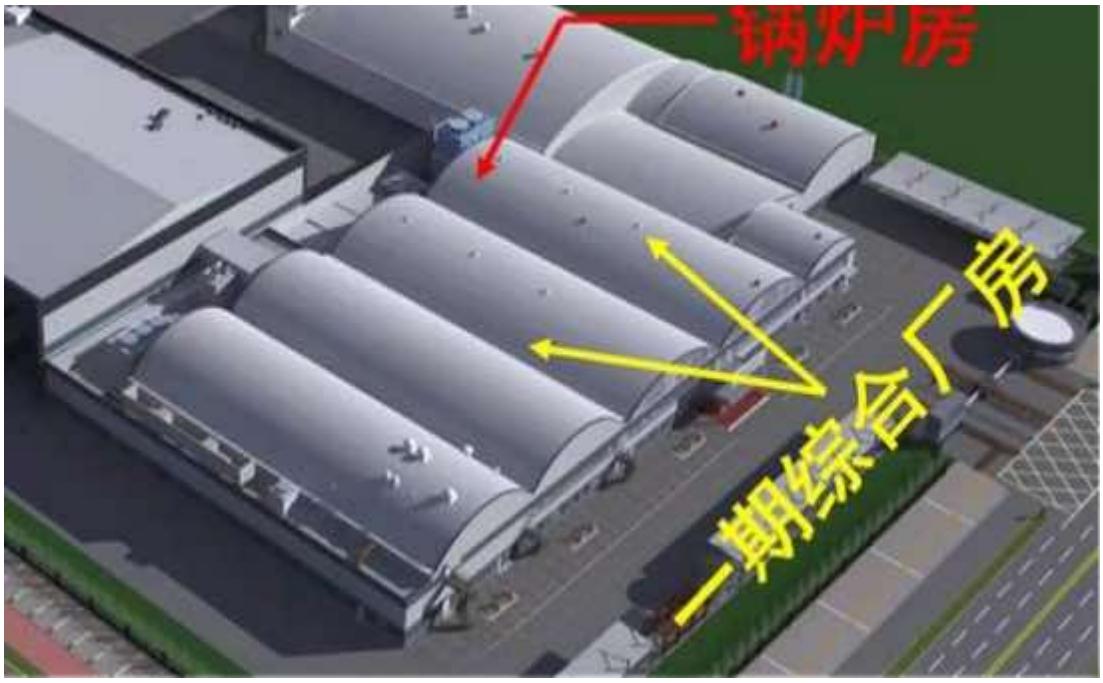
图 3

12 月 14 日 8 时 28 分，恒业公司 4 名施工人员来到锅炉 房（锅炉房所在位置见图 3），准备开始施工。其中，梁某 昌在锅炉房上空顶棚内进行电焊作业，李某林进行看护。
