港口白沙万防城港市骐盛仓储服务有限公司“8·19”一般高处坠落死亡事故调查报告

港口白沙万防城港市骐盛仓储服务有限公司

“8·19”一般高处坠落死亡事故调查组

2024年11月21日

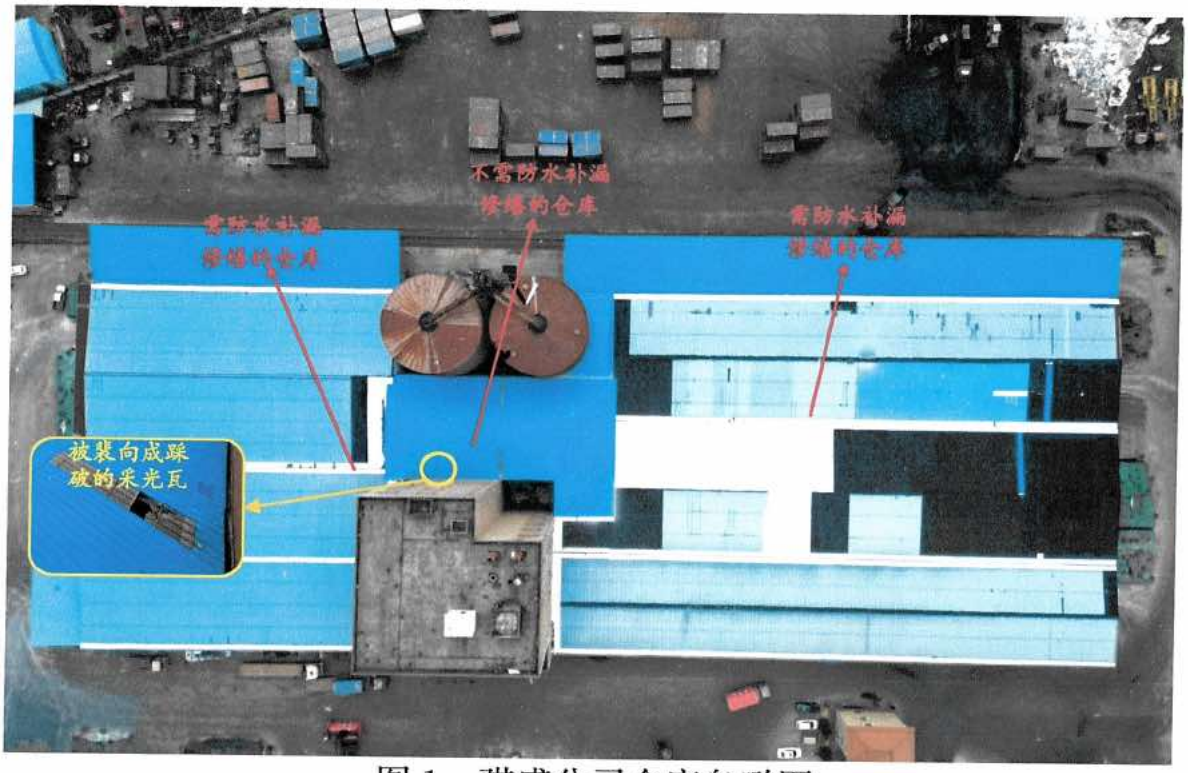
图1：骐盛公司仓库鸟瞰图

库库顶，需要防水补漏修缮的仓库在该仓库两侧。该仓库与两侧的仓库相连，仓库库顶除两边对角与两侧仓库库顶相连外，其他部分明显高于两侧仓库库顶，不便于人员通行，非防水补漏修缮工作必经路径（详见图1、图2），仓库库顶事故发生点距地面高约9米（详见图3）。
