黔南贵定贵平高速 T11 合同段施工项目
董武隧道进口旁“12·15”一般起重伤害事故
调查报告

（公示版）

董武隧道进口旁“12·15”一般起重伤害事故调查组

2025 年 4 月 15 日

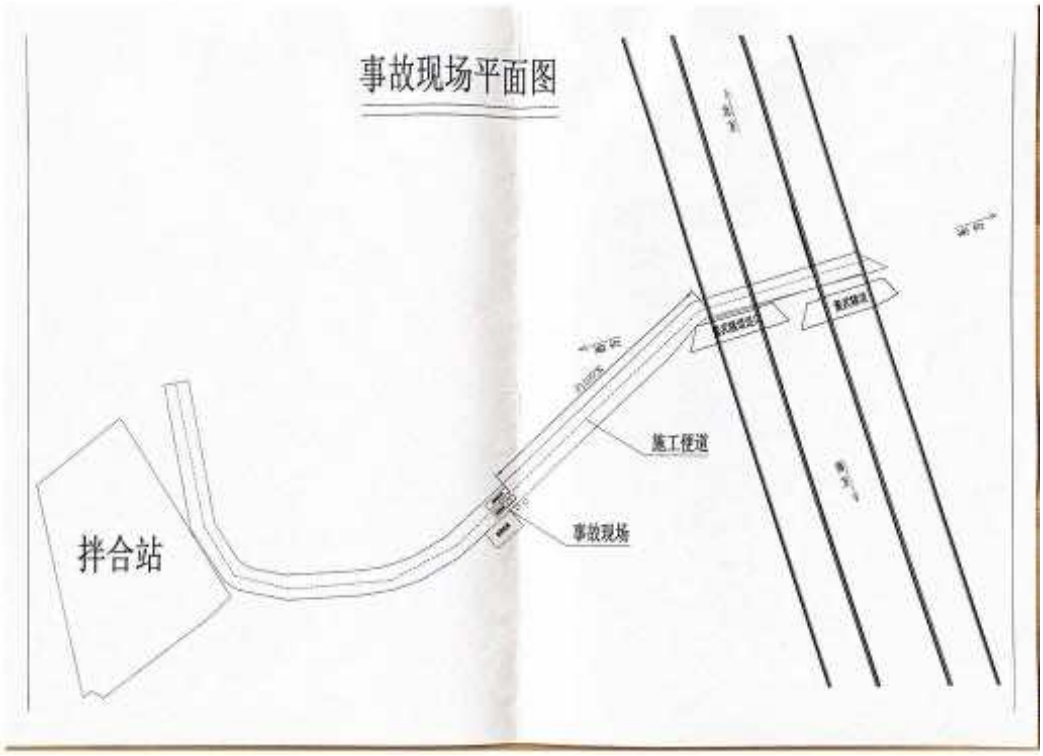
事故地点为贵平高速公路 T11 项目部董武隧道进口旁，事故当日多云到晴，偏北风 1-2 级，地面为砂石路面，干燥。

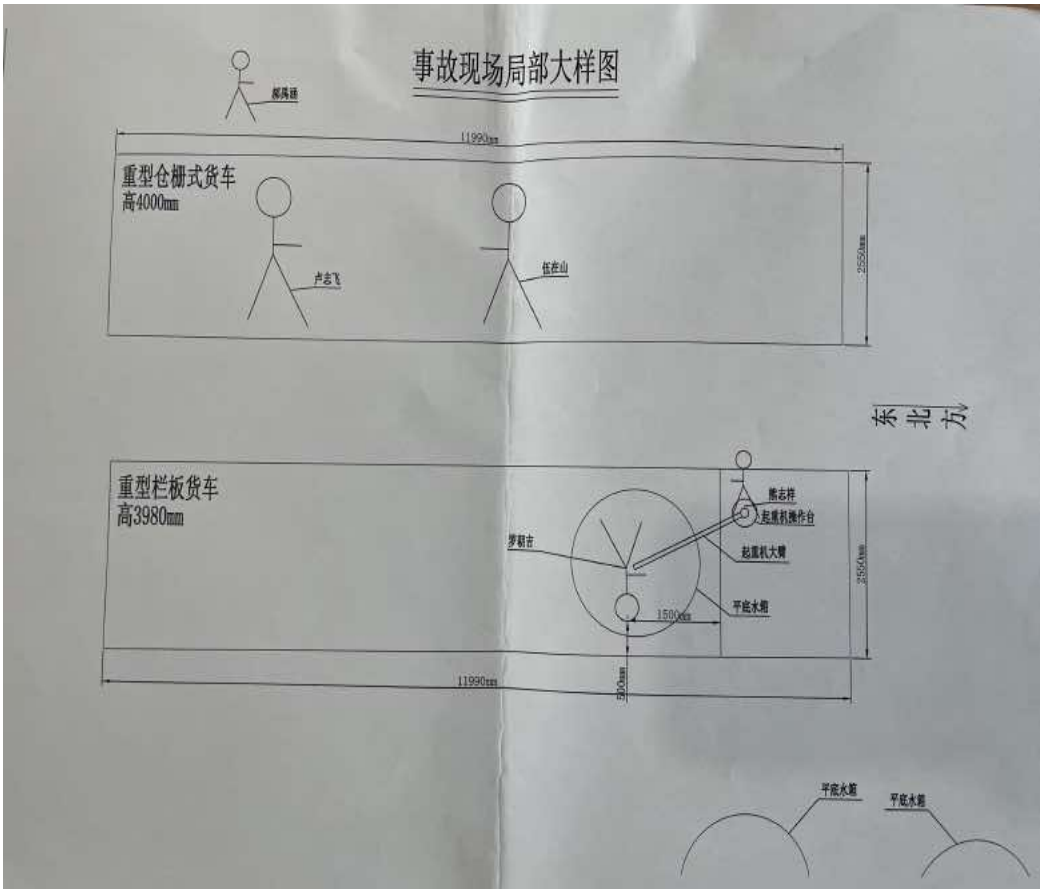
（事故现场图）

平底水箱，型号：PT-10000L，直径：2150mm，总高：2900mm，颜色：白，材质：LLDPE，质量：220kg。

重型栏板货（随车吊）与重型仓栅式货车并列停放，两车距离 0.5m，车头朝董武隧道进口。

事故现场平面图
拌合站
施工便道
事故现场

事故现场局部大样图
邵海锋
11990mm
重型仓栅式货车
高4000mm
卢志飞
伍在山
2550mm
东北方
重型栏板货车
高3980mm
熊志祥
起重机操作台
罗朝吉
起重机大臂
平底木箱
1500mm
11990mm
900mm
2550mm
平底木箱
平底木箱

事故的直接原因是：一是横插平底水箱上端箱口的木方承受不住平底水箱的重量导致木方断裂，砸中随车吊作业区域、起重臂下面站立的罗XX头部、胸口等部位，致其严重受伤救治无效
