恩平沙湖自建房工地“9·30”一般高处坠落事故调查报告

高处坠落事故调查组

2026年2月

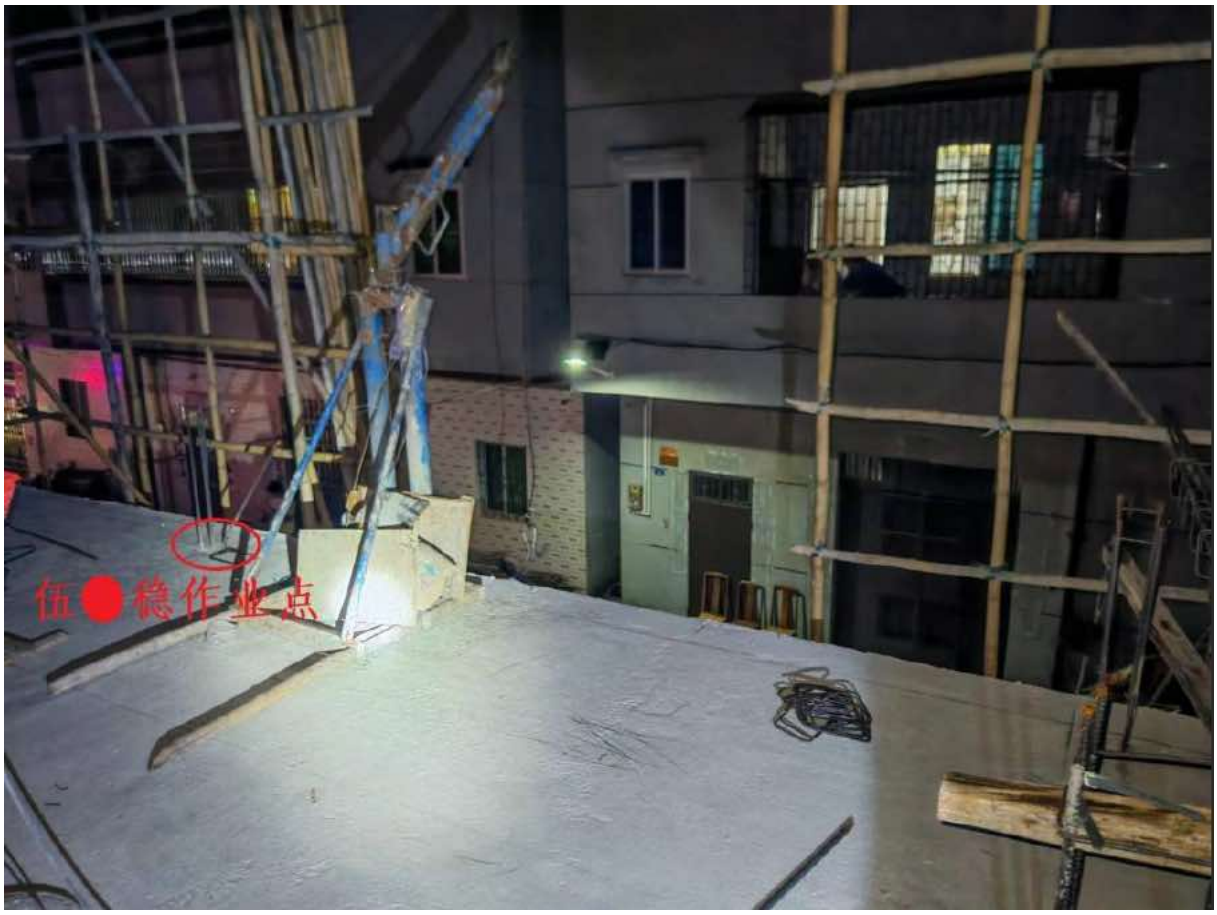
图一　自建房全景

事故现场为恩平市沙湖镇何某明自建房项目一楼楼面，自建房正门上方临边柱钢筋旁，楼面距离地面高4.0米（图一）。9月上旬该项目已完成一楼楼面钢筋混凝土浇筑，并搭建外墙脚手架，未安设防护网。随后受到“米娜”“桦加沙”等台风频繁影响，工程断断续续作业，至9月29日恢复正常作业。9月30日
