嘉定安亭上海佑亭金属制品有限公司“5·31”一般机械伤害事故调查报告

嘉定区生产安全事故调查组

2023 年 8 月 15 日

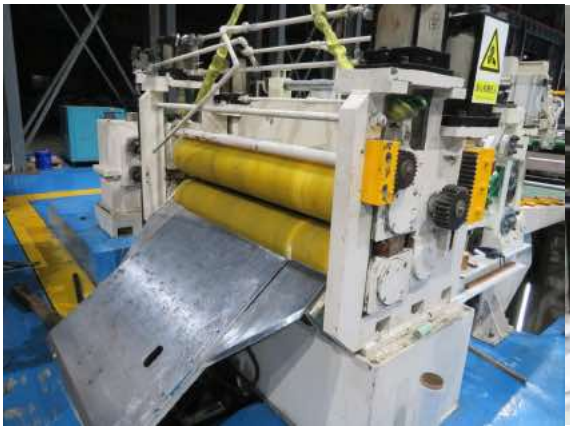
佑亭公司生产车间内有一条纵剪设备（分条机）生产线，中段南侧是总操作台，总操作台上运转把手转至“手动”模式（见图 1、图 2）；发生事故区域是纵剪设备（分条机）的上料区，进口处有两根入料夹辊，夹辊长 145 厘米、直径 25 厘米、两根夹辊之间间隙 4 厘米，夹辊内侧留有擦拭用的抹布（见图 3、图 4），上料区南侧地面留有擦拭用的酒精（见图 5）；上料区南

侧设有控制上料区域内设备运转的副操作台，副操作台上有一片用绿色打包带制成的插片，事故发生时，该插片插于“三支轮正转”按钮处（见图 6），可使夹辊保持连续运转的状态；纵剪设备（分条机）生产线转动部件均未设置防护罩。

1.为擦拭设备方便，佑亭公司班组长及操作人员长期使用自制“绿色塑料插片”卡在点动按钮处，使原本需要点动开启的设备部件处于持续运转状态。

事故直接原因是：徐兵缺乏基本的安全意识及安全知识，为擦拭设备方便，违规使原本需要点动开启的设备部件处于持续运转状态，在入料夹辊运转的情况下冒险伸手擦拭设备，被夹辊卷入导致死亡，是事故发生的直接原因。

（二）佑亭公司要组织相关人员，举一反三，全面排查公司内的各类事故隐患，特别是要对发生事故的纵剪设备开展全面安全评估，细化机械安全风险识别，有针对性的组织制定相应的安全操作规程，结合现场实际情况落实必要的安全防护措施。
