高新区（新市区）新市区百园路鑫翔合电器商行“10·9”一般高处坠落事故调查报告

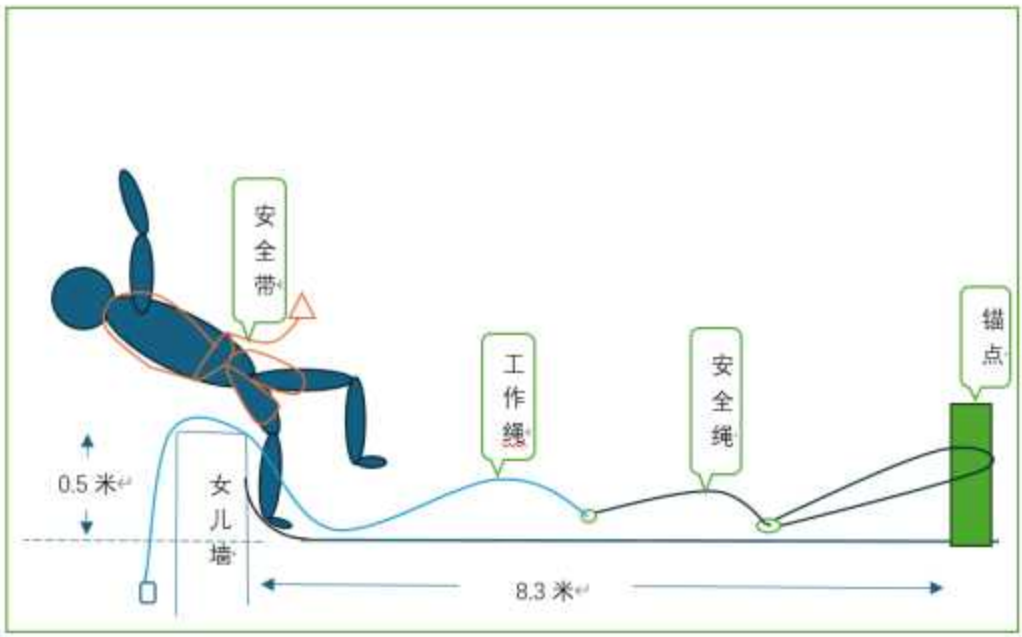
附件：事故现场示意图

事故所处作业面位于 3 号实验楼楼顶后侧女儿墙区域，楼顶面为沥青油毡防水层，面积为 19.15*22.91 ㎡+9.66*3.53 ㎡，女儿墙高 0.5 米，楼顶平面与女儿墙连接处为卷曲弧状油毡延展，女儿墙作业点区域有两台空调外机；3 号楼楼高 20.6 米，楼后有一排彩板房，楼与彩板房间是一条宽 5 米（含楼房散水部分）的水泥路面消防通道；人员坠落地点在楼后水泥路面上，距彩板房 3.2 米，坠落点有零星血迹；锚点为楼顶四根钢管，钢管浇筑于楼顶，钢管距离后侧女儿墙 8.3 米，单只钢管柱直径 0.16 米，壁厚 3 毫米，四根钢管柱为梯形分布，长边 0.73 米，短边 0.58 米，宽 0.56 米；外挂机位于 3 楼 306 室外墙，距楼顶 8.7 米，外挂空调为大 1.5 匹美的牌，冷媒为 R32。

死者坠落位置距离彩板房 3.2 米，头向北，面朝上，坠落位置为水泥地面，地面有零星血迹。
