绍兴永通外贸喷织有限公司“8·15”淹溺事故调查报告

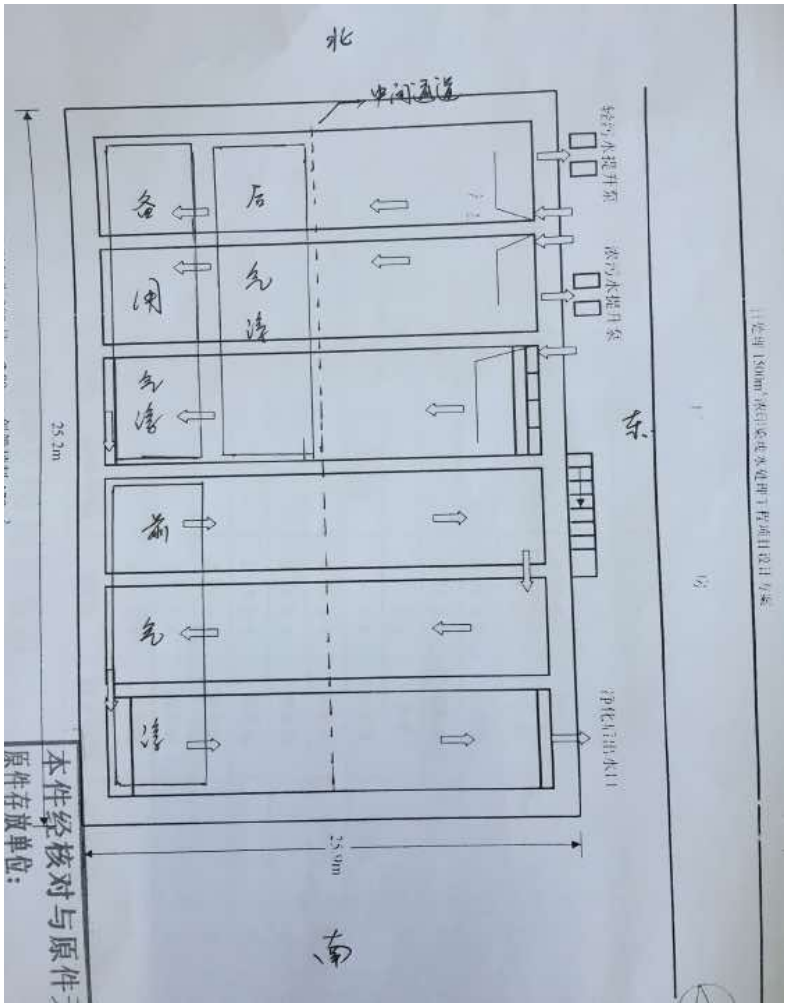
备用气浮设备西侧地面，并排放置着氧气、乙炔瓶，与焊矩（焊枪）的连接皮管从地面拖延至池顶设备平台西侧作业点，设备平台边侧围护有两处被拆卸，潘云海在此处独自作业(图一)。封住气浮设备与池顶间隙的塑料板已被施工人员拆除，工艺管道联接口已裸露（图二）。

备用气浮设备东侧池顶设备平台有一只乙炔瓶，李刚、孟洪伟、程峰在此处进行切割及清理作业（图三），封住气浮设备与池顶间隙的塑料板已被施工人员拆除，钢制工艺联接管道已被切割（图四），二楼设备平台上的楼梯已有部分被切割（图五）。
