绵阳高新市政建设有限责任公司“8·24”一般淹溺事故调查报告

2020年8月24日8：30分许，绵阳高新市政建设有限责任公司在高新区火炬北路雨污水管网清淤过程中，发生一起人员淹溺事故，造成1人死亡。

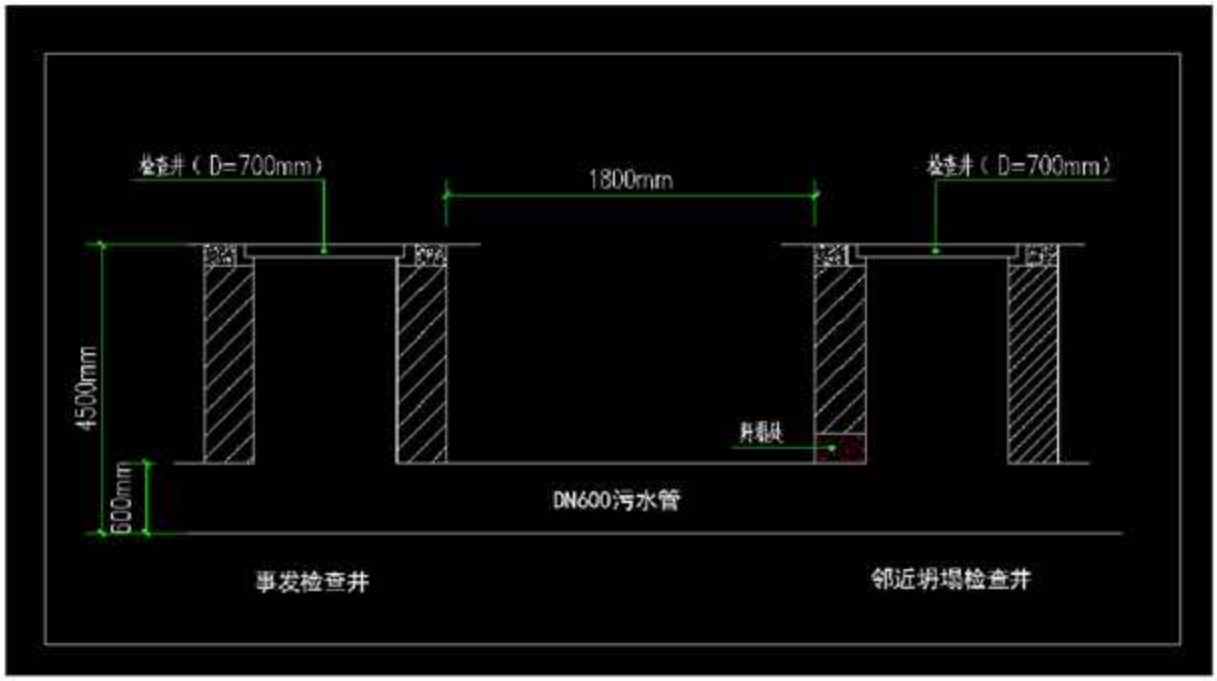
（图一）

发生事故污水检查井位于高新区火炬北路三汇金座写字楼旁边的公路上，此路段污水管网于1994年建成，属于老旧污水管网。污水检查井井深大约4.5米，直径70厘米，污水管为直径60厘米的水泥管，发生事故检查井与上游邻近检查井间相距1.8米（见图一、图二）。

死者胡正贵在检查井下清淤过程中，堵点上游污水管道突然破损，致管道周围发生垮塌，垮塌的泥沙、石块和管道冲出的淤泥将胡正贵下半身掩埋，并堵住了通向下游的管道，致使安全监护人员拉安全绳不能将其拉出，由于邻近的上游检查井与出事的检查井相隔仅 1.8 米，两井之间污水压力差较大，致使上游污水瞬间涌向事故检查井，污水不能向下游排出，很快便将胡正贵淹没，致使胡正
