江阳华阳林云·漫“2·18”一般物体打击事故调查报告

江阳华阳林云·漫“2·18”一般物体打击事故调查组

2025 年 5 月

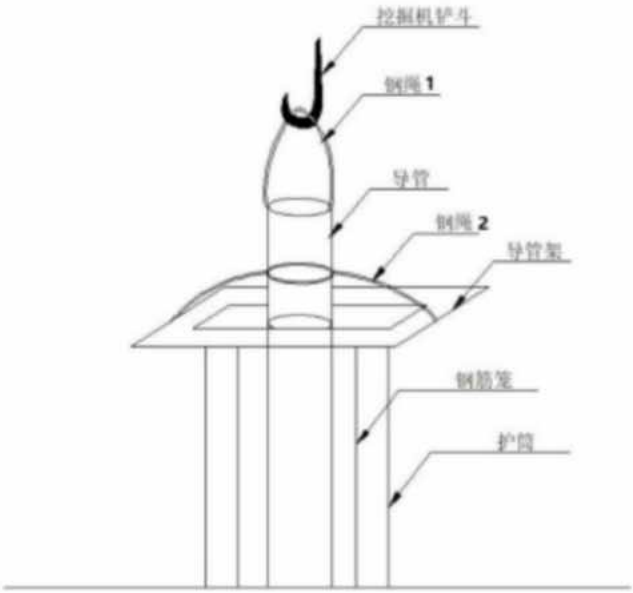
图5 吊装示意图

2025年2月9日，泸州鼎鸿宇公司旋挖组正式复工。2月18日上午8时许，根据任*的工作安排，泸州鼎鸿宇公司旋挖组进行一期车库桩D401、D402、D403、D404、D410、D358、D359等桩基施工。李**驾驶挖掘机负责旋挖组施工区域的场地平整工作，王发富负责施工区域普工工作。上午11时40分许，施工人员完成D410号桩混凝土浇筑后，由王**负责把导管（见图2）和导管架（图3）从D410号桩转运至临近的D404号桩，以便对D404号桩进行混凝土浇筑（见图4）。12时许，为尽早结束工作去吃午饭，王**找到挖掘机驾驶员李**，让李**使用挖掘机铲斗帮忙吊运转移导管和导管架。王**将导管架上的钢绳固定在导管第二节点处，并用另一条钢绳固定在导管首部与挖掘机铲斗的挂钩处（见图5）。12时5分许，李**利用挖掘机铲斗将导管

和导管架放置在D404号桩的护筒上，在下放导管时，导管与桩内的钢筋笼发生接触，致使导管处于倾斜状态无法下放到桩底部，随后王**去将导管扶正，在扶正导管的过程中，连接导管首部的钢丝绳从导管滑落，导管及导管架上的钢丝绳突然下坠，砸在王**左侧面颈部位置。

经调查询问、现场勘验及查阅资料，发生本次事故的直接原因为王发富与挖掘机驾驶员李**违反《建筑施工土石方工程安全技术规范》[9]和公司内部规章制度[10]相关要求，违规使用挖掘机进行吊运作业。
