呼图壁县新疆云联汇农业科技有限公司“4·13”一般机械伤害事故调查报告

呼图壁县“4·13”事故调查组

2025 年 9 月

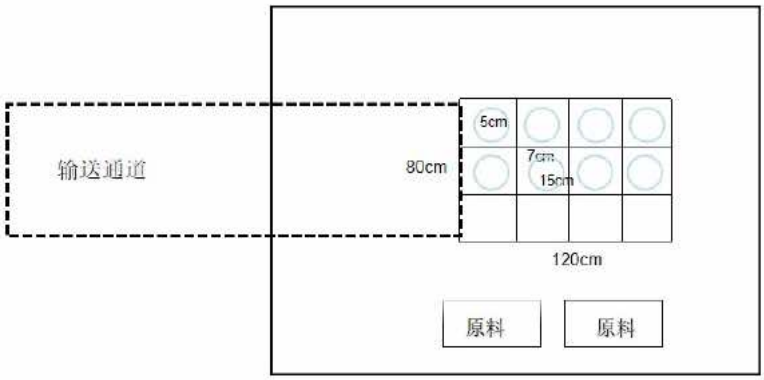
图3 投料口示意图

水溶肥生产线的投料口长为120厘米、宽为80厘米，投料口上方放着用螺纹钢焊接的防护网，防护口径长为15厘米、宽为7厘米，在防护网东上半部分为钢板型圆孔防护网，防护孔直径5厘米（图3）。

事故的直接原因为投料口表面光滑，投料口格栅间隙过大不足以阻挡人体部位进入，作业人员违规站在投料口上方，因操作

不慎将左腿伸入高速运转的搅拌机中，运行的搅拌刀片创伤性切断作业人员小腿，造成机械伤害事故的发生。

云联汇公司要对所有机械设备进行全面检查，重点检查设备的安全防护装置，如防护罩、防护栏、安全距离等，确保其齐全、有效、牢固。对于缺失、损坏或不符合要求的安全防护装置，要立即整改，严禁设备“带病”运行。在维护保养过程中，要及时

发现和排除隐患问题，确保设备处于良好运行状态。对于老旧、落后且存在安全隐患的机械设备，要按照相关规定及时进行更新换代，采用安全性能高、技术先进的设备，从源头降低事故风险。
