光明公明中国科学院大学深圳医院（光明）新院项目（原光明区人民医院新院建设工程）精装修工程Ⅲ标段“9·12”一般触电事故调查报告

光明区政府事故调查组

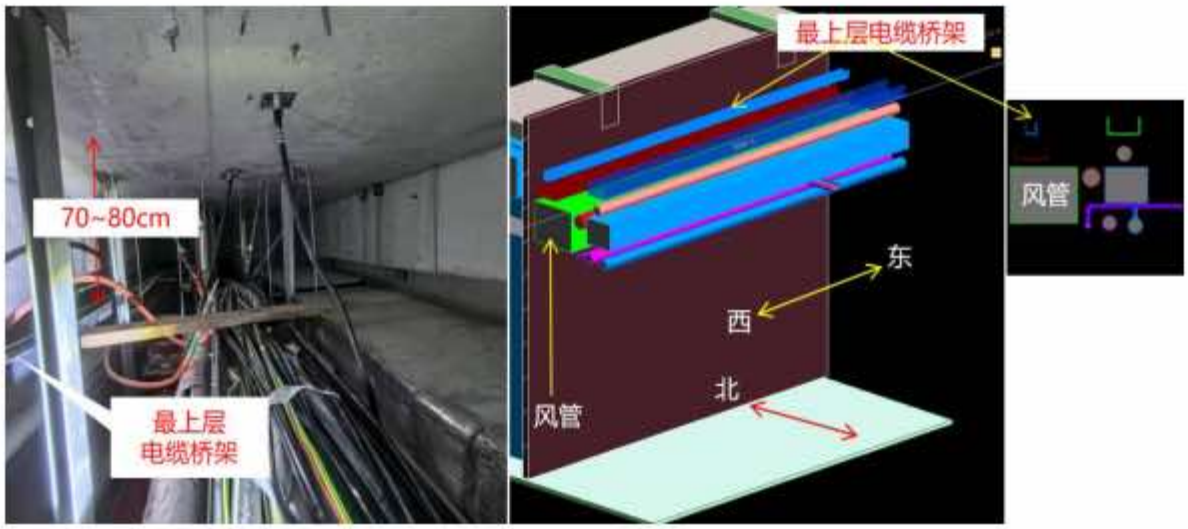
图 3 事发现场作业空间勘查图

事发作业处的吊顶内有多条金属管、槽。有消防管道、有电缆槽、有空调风道；最上层电缆桥架至楼板高度约 70—80cm，作业空间相对狭小。（见图 3）

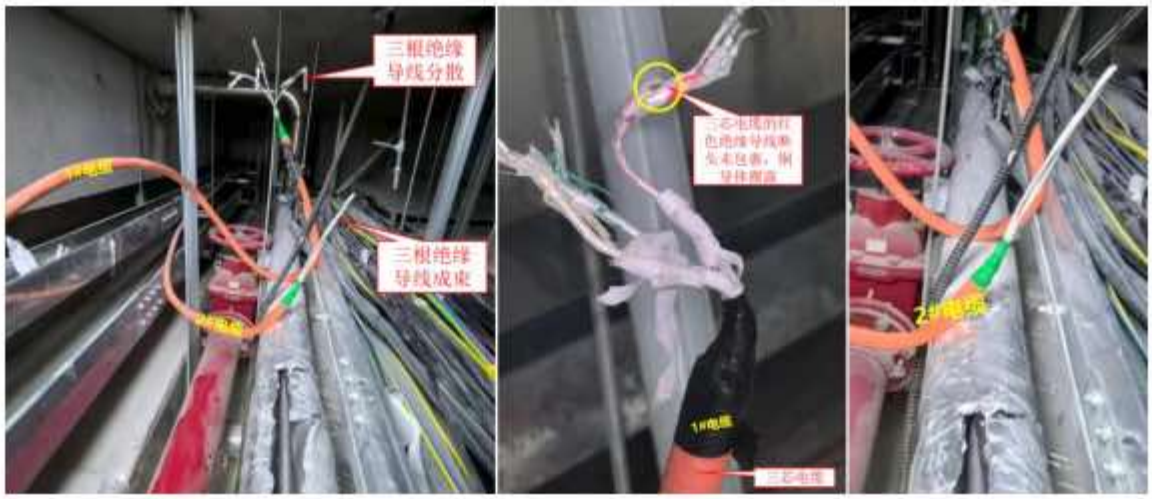
图 4 事发作业处电缆勘查图

吊顶内有各类金属导体（空调风道、水管、电缆桥架、消防水管等），在空调风道及消防水管上方，吊顶内靠南电缆桥架已敷设多条电缆，且电缆无接头无异常现象。在吊顶内靠北最上层桥架上方的空间内有两条端头均未用绝缘包裹的三芯消防电缆线。其中一条电缆线（1#电缆）从配电房方向敷设来，一条电缆线（2#电缆）从洗手间方向敷设来。从配电房方向敷设来的三芯电缆端部约 20cm 已剥去外护套，三根绝缘导线已分离不成束状（三根导线不紧靠在一起），并且绝缘导线与外护套间的隔离套、隔氧层、耐火层、矿物质绝缘层（云母带、氧化镁等）均已被剥开露出铜导体。从洗手间方向敷设来的三芯电缆线端部仅外护套已剥去约 20cm，露出的三根绝缘导线成束状（三根导线紧靠在一起），并且绝缘导线与外护套间的隔离套、隔氧层、耐火层、矿物质绝缘层（云母带、氧化镁等）均未拆开。（见图 4）

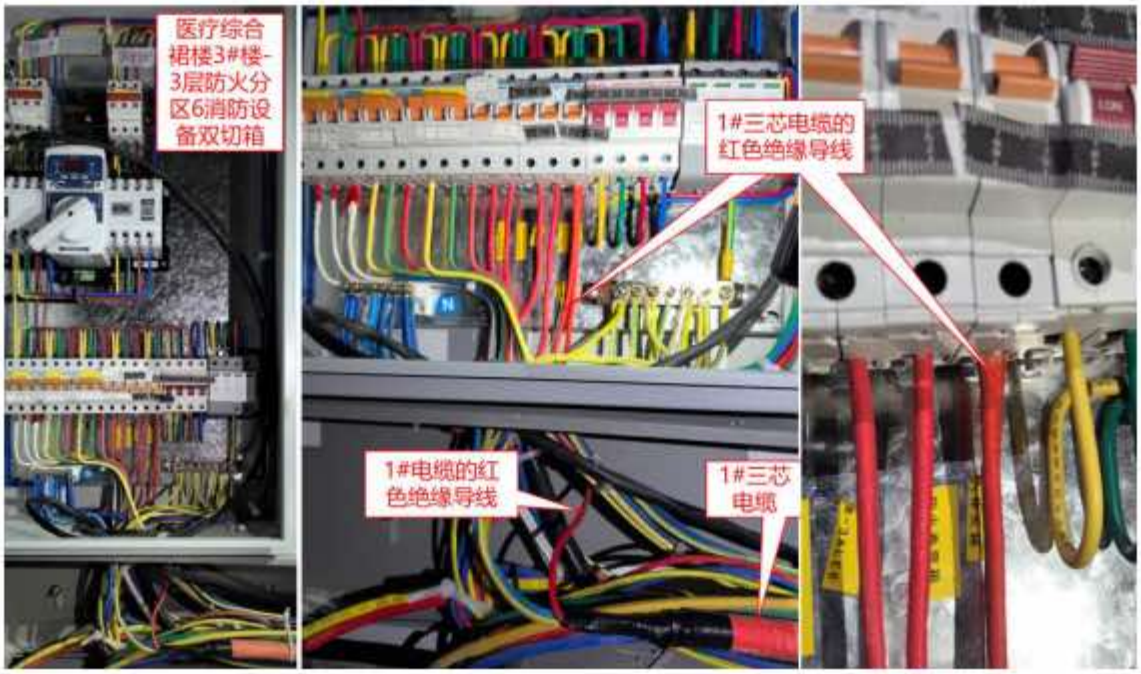
图 5 电缆线（1#三芯电缆线）接线勘查图

从配电房方向敷设至事发位置的 1#三芯电缆，经现场勘查是从医疗综合裙楼 3#楼-3 层防火分区 6 消防设备双切箱（配电箱）引出。1#三芯电缆的火线（红色的 L 线）压接在贴着“气体灭箱”标签的电源控制开关（1P 断路器）的出线端子上。（见图 5）

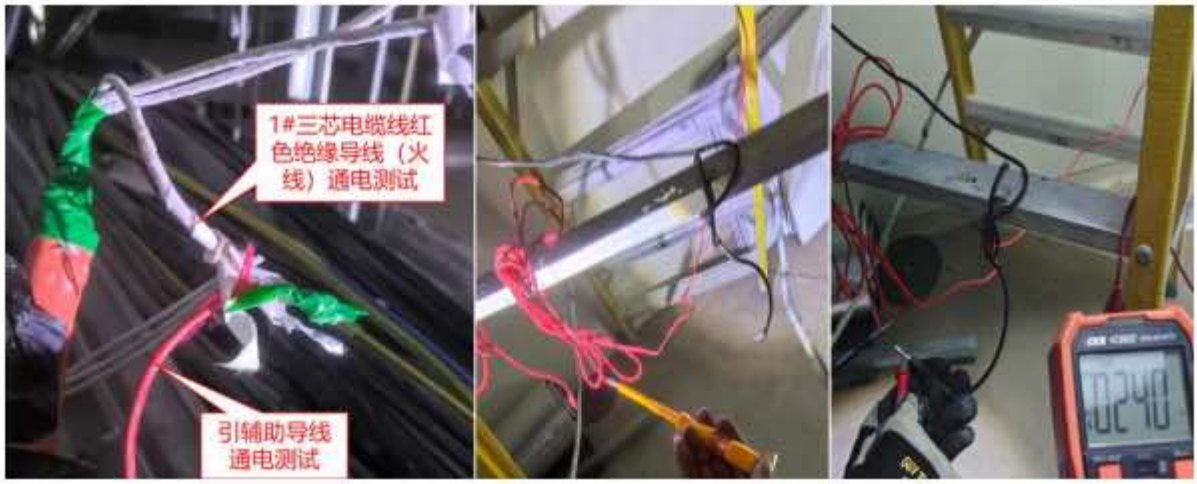
图7 1#三芯电缆线通电勘测图

1#三线电缆线一端从消防设备双切箱（配电箱）引出，1#三芯电缆的火线（红色的L线）压接在贴着“气体灭箱”标签的1P断路器出线端子上。贴着“气体灭箱”标签的1P断路器合闸时，测试事发区域的各金属导体（含各金属管、架、杆等）均无危险电压，1#三芯电缆线在事发位置的断头处裸露的铜导体带有240V危险电压。（见图7）

双切箱内贴有“气体灭箱”标签的1P断路器出线端的1#电缆线带电，1#电缆线在事发位置处的端头裸露的铜导体带240V危险电压。

1.吊顶内与消防设备双切箱内电源控制开关连接的三芯电缆接头不符合《建筑电气与智能化通用规范》（GB 55024-2022）的要求[1]裸露并且带有危险电压，存在触电风险。

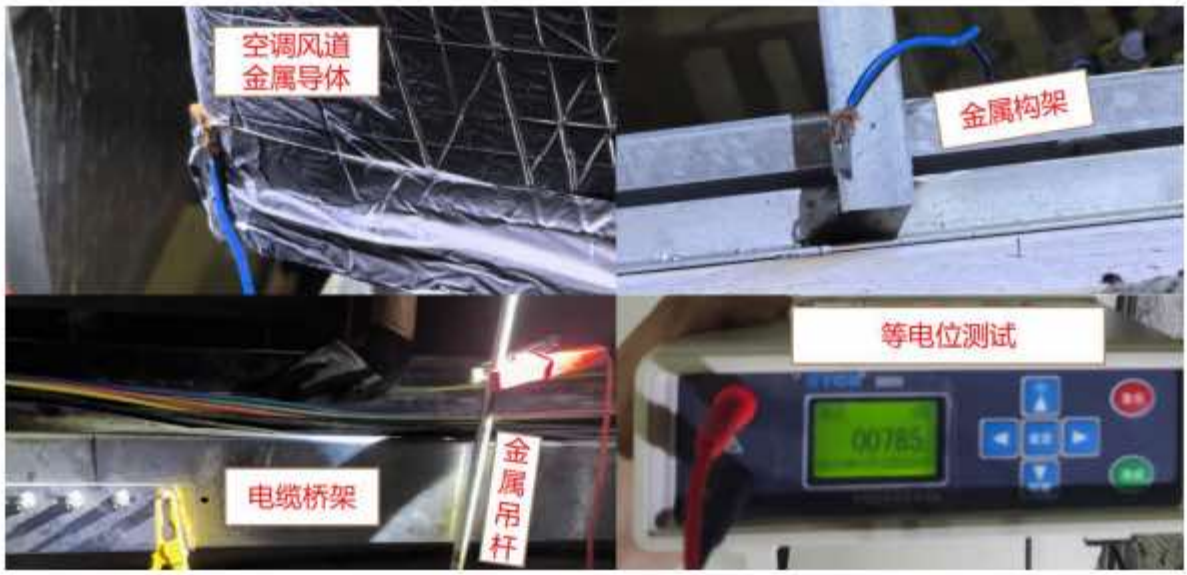
图 8 事发区域金属导体等电位勘测图

事发位置是在吊顶内，吊顶内布设有各类金属导体，有消防水管、空调通风道、电缆桥架、吊杆等，经各金属导体之间以及各金属导体与配电系统的PE点之间进行等电位测试，结果表明，所有金属导体均与大地（保护接地PE线）之间有良好的电气连接，处于同一等电位。（见图8）

2.由消防水管、电缆桥架、空调风道、水管路等接地良好的金属物构成的作业空间狭小，人体与金属物接触，在人接触带电体，电流通过人体与接地良好的金属物构成电流通路，导致触电事故发生时，难以摆脱电源。
