抚顺中煤建设（集团）有限公司

“8·20”高处坠落一般事故调查报告

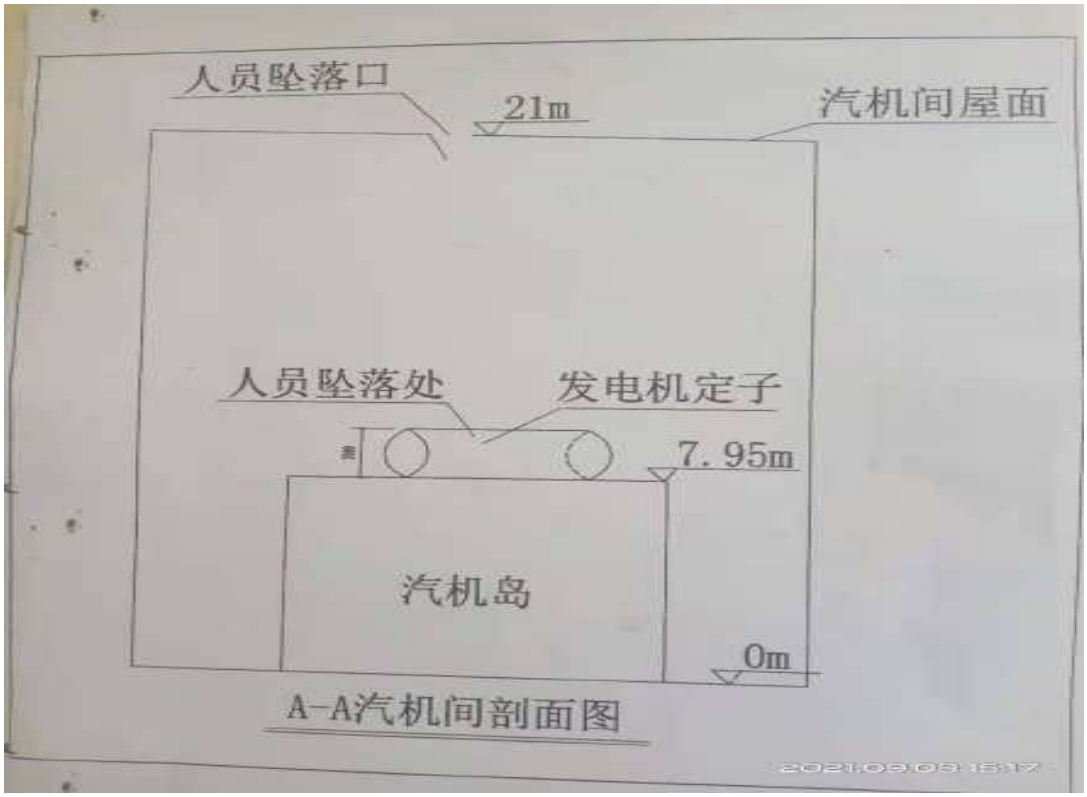
事故现场为项目工程的汽机间屋面，屋面长60米宽15米。屋面中间有13个用于采光和安装通风器的开放孔，为防止雨水等落入汽机厂房内，临时安装蓝色彩板遮挡开放孔，但是临时安装的蓝色彩板搭接处下方没有支撑梁，在汽机间屋面

整体完工前，开孔处四周未设置安全防护栏和设置安全警示标识。汽机间屋面跌入处屋内下方没有设置安全网。屋面西北面临边未封堵。

人员坠落口见示意图1和现场情况图2、图3；人员着落处见图4；人员坠落口屋面下方情况见图5；屋面西北面临边情况见图6。

抚顺新宇公司从业人员方利海缺乏对所到区域存在潜在危险因素认知，擅自通过没有封堵的汽机间屋面临边墙，进入汽机间屋面没有设置安全防护栏和设置警示标识的开孔危险区域，不慎在下方没有支撑梁的彩板处坠落，造成死亡。
