武汉兴宇物业管理有限公司大兴鞋类市场“9.30”一般火灾事故调查报告

江汉区人民政府银河大兴鞋类市场

“9.30”火灾事故调查组

2022年12月30日

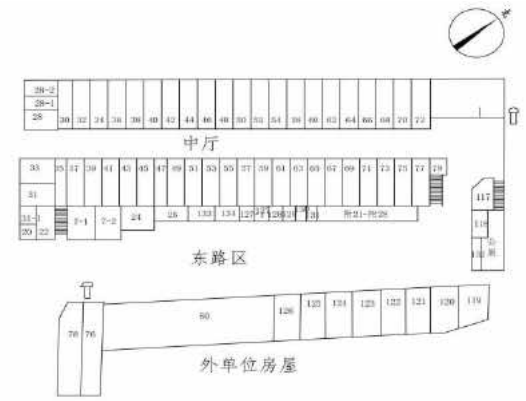
图 2 大兴鞋类市场一层平面布局图　　**图 3 大兴鞋类市场二层平面布局图**

建筑主体地上二层、局部三层，为砖混结构，屋顶主要为轻质钢架铁皮顶，局部为人字钢梁砖瓦顶。市场分为前区、东路区、中厅和后区，市场后区大部分被拆迁，在市场后区中厅北侧建立隔墙（见图 2、3）。2022 年 1 月该市场擅自在后区中厅上方用钢结构和木板违规搭建起两层库房，使该空间由二层变三层，并于 2022 年 7 月将该搭建的两层库房租赁给谢杨斌用作鞋类库房，合同租赁面积为 80 平方米。

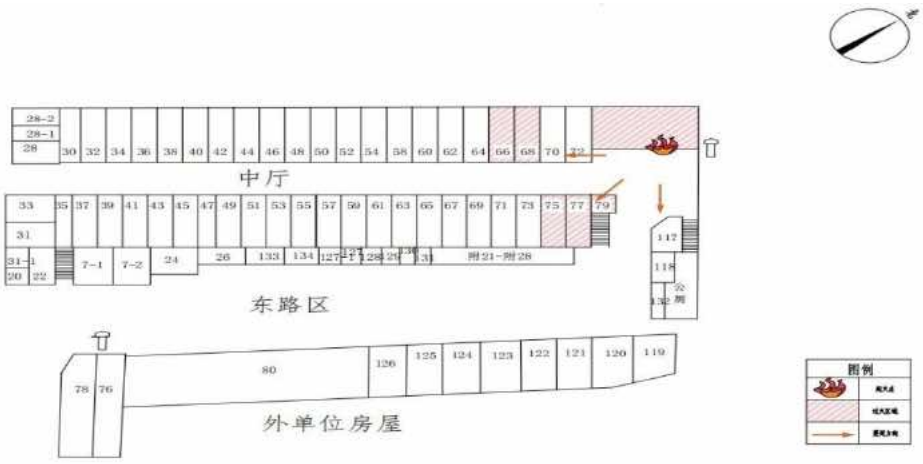
图 4 火灾现场首层局部平面图

经调查，认定起火点为市场北端后区搭建二层库房和局部三层库房结合部上方处的电缆桥架内（见图4、图5），主要依据如下：

经现场勘验，东路区过道彩钢板房上方有一电缆桥架沿棚下敷设至117号门面上方处，桥架端部部分线槽熔化且有电蚀痕，桥架内表面附着有多颗熔珠，桥架内五根多股铜导线在此处熔断。一层东侧过道117号门面处地面残留有两截五根多股铜导线，导线熔化粘连。

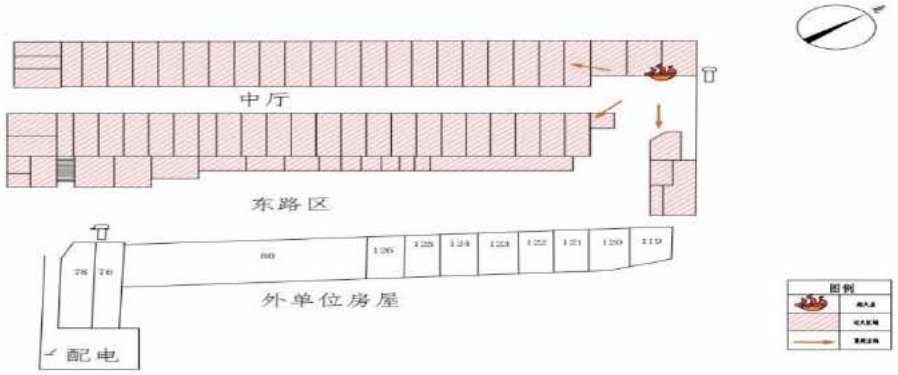
图 5 火灾现场二层局部平面图

（2）经现场勘验：市场北端后区的建筑北墙上外搭有一部铁质楼梯，楼梯通往二层走道和市场搭建的二、三层库房。北端搭建的库房，每层层高为 2.5 米，一层钢架支柱西北角处轻微变形，二层钢梁表面锈蚀，东侧过道处钢梁向北倒塌，钢梁支柱西北角处变形扭曲，三层钢梁整体变色发黑，支架变形扭曲严重。二层北面墙角处残留有未完全烧毁的木板，在西北角钢梁上发现有一烧毁的 LED 灯和部分导线。
