# 铁力市综合管廊穿越铁路项目“6•26” 触电死亡事故调查报告

发布时间：2021-09-04 20:32　来源：应急管理局　【字体： 大　中　小 】

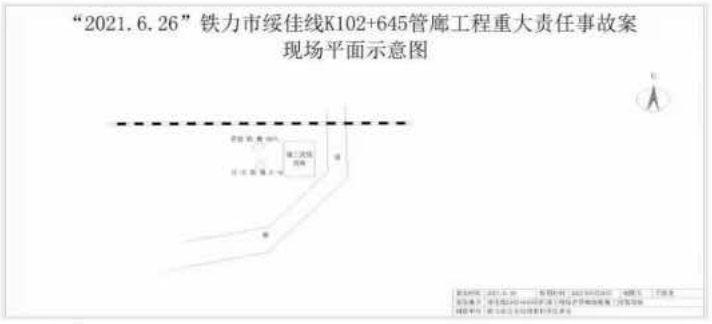
（四）事故现场施工设备情况

1、现场情况：铁力市绥佳线K102+645防护涵工程综合管廊底板施工浇筑现场，南侧为居民区，西侧为施工工地，北侧为铁路，东侧隔道为空地。立有铁制框架，北侧立有木板，施工浇筑现场底部距地面高3米，施工浇筑现场西侧可见两根水泥制电线杆，呈南北方向立于地面上，其中南侧电线杆上印有“贯通铁桃00八”字样，北侧电线杆上挂有铁制标识牌，牌上印有“自闭0-0”字样，北侧电线杆上部均有电线向东西两侧延伸，与东西两侧电线

2、设备情况：混凝土输送泵车一台，车牌号码：黑F82778；车辆类型：重型专项作业车；所有人：铁力市宝盛混凝土有限责任公司；使用性质：联牌ZLJ5417THB，车辆识别代号：JALY9F5Y0B7010286。
