蓬安河舒“9·15”一般高处坠落事故调查报告

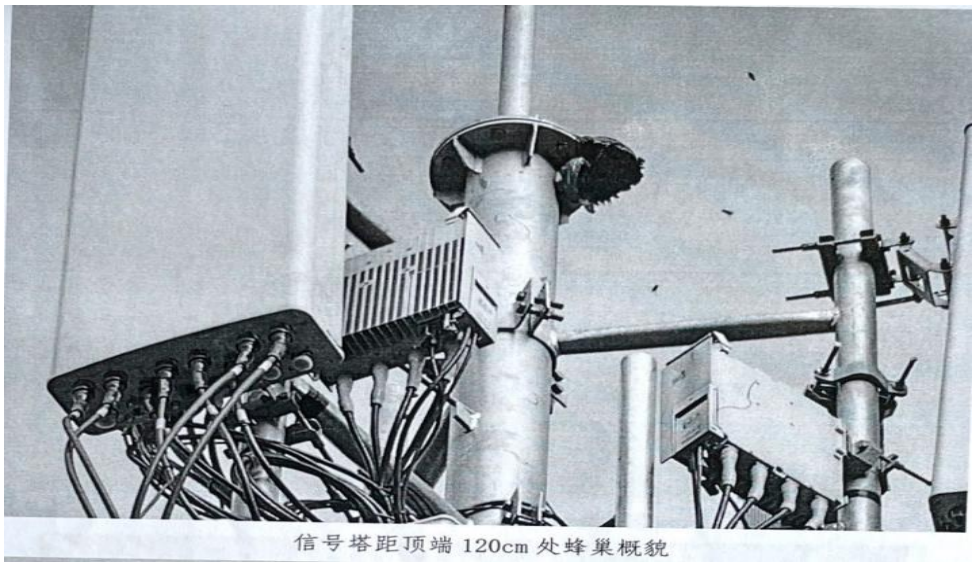
图 2　铁塔（信号塔）顶部残存的蜂巢

2.铁塔(信号塔)顶部及地面残余蜂巢情况。铁塔(信号塔)顶端下方 1.2m 铁塔塔身处见一残存的蜂巢(图 2)，该蜂巢处见大量马蜂飞舞。

信号塔距顶端 120cm 处蜂巢概貌

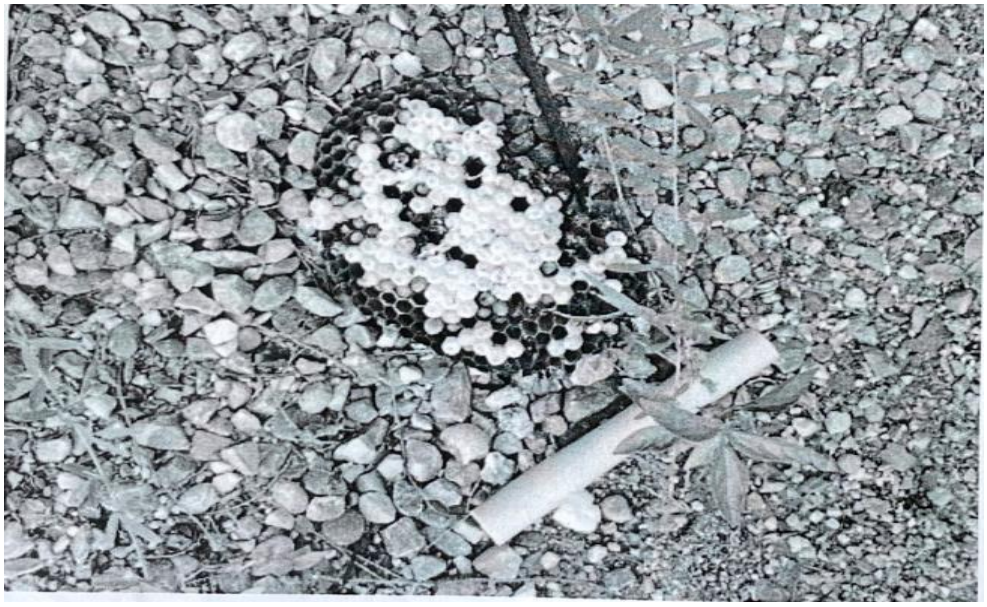
图 3　铁塔（信号塔）地面残存的片状蜂巢

铁塔地面 5m 范围内多处可见破碎的片状蜂巢（图 3）。
