吉安峡江县戈坪乡芳洲流源铁矿“7·12”一般冒顶片帮瞒报事故调查报告

吉安市政府事故调查组

2025 年 7 月 24 日

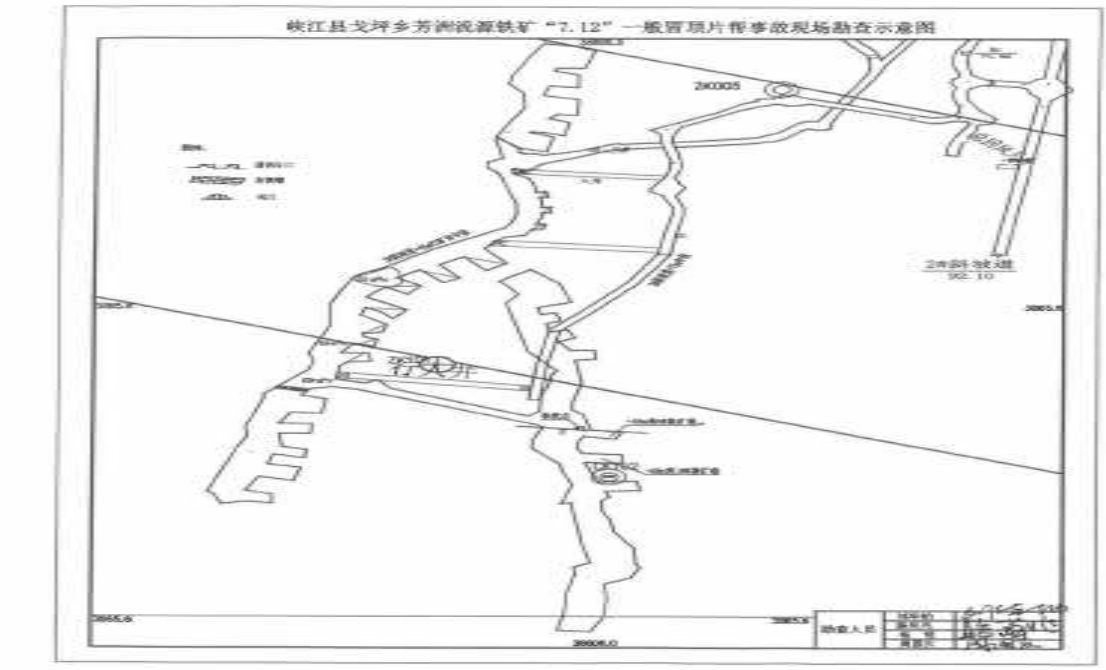
图 1 事故现场勘查示意图

事故调查组在对有关人员询问基础上，通过察看现场及综合分析判定事故地点位于流源铁矿2#斜坡道+45m中段南侧运输巷

与 9 号装矿巷交叉处区域。（见图 1、图 2）。

事故发生点位于+45m 中段南侧运输巷与 9 号装矿巷交叉处区域。在排险作业之前，南侧运输巷（9 号装矿巷至 11 号装矿巷之间段）进行了采矿作业，开采对象为 v1 矿体。其中，该段运输巷断面尺寸为 9.3 米（宽）×6.9 米（高），9 号装矿巷断面尺寸为 2.2 米（宽）×4.8 米（高）。9 号装矿巷沿断层面布置，该断层切割了南运输巷，巷道顶板由绿泥千枚岩构成，呈薄层状分布，节理裂隙发育，岩层稳定性较差，具有极易冒落的特

征。然而现场未采取任何支护措施，也未设置其他必要的安全防护设施。

+45m 中段南侧 9 号装矿巷道顶板岩性为绿泥千枚岩，呈薄层状构造，节理裂隙发育且较为破碎。区域内地质构造复杂，断层切割通过+45m 中段南运输巷，事故地点位于巷道交叉部位，属构造应力集中影响区。流源铁矿擅自组织非法生产，未按设施设计要求进行开采，巷道跨度大、暴露面积较大，顶板易冒落垮塌。作业人员安全意识淡薄，现场安全确认不到位，且在撬毛排险作业过程中站位不当，导致作业期间发生冒顶片帮事故，造成 1 名矿工不幸遇难。
