事故调查报告

柳州市鱼峰区南片区排水管网改造建设工程“6·22”一般高处坠落事故调查报告

来源： 鱼峰区应急管理局

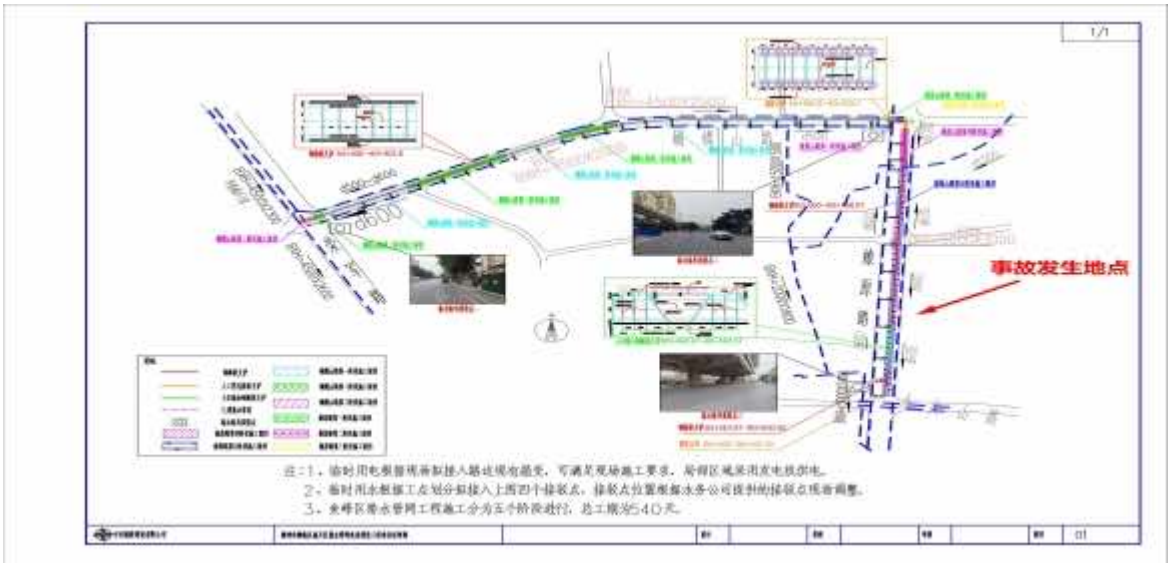
图1柳州市鱼峰区南片区排水管网改造建设工程施工平面图及事发地

图2事故现场施工图

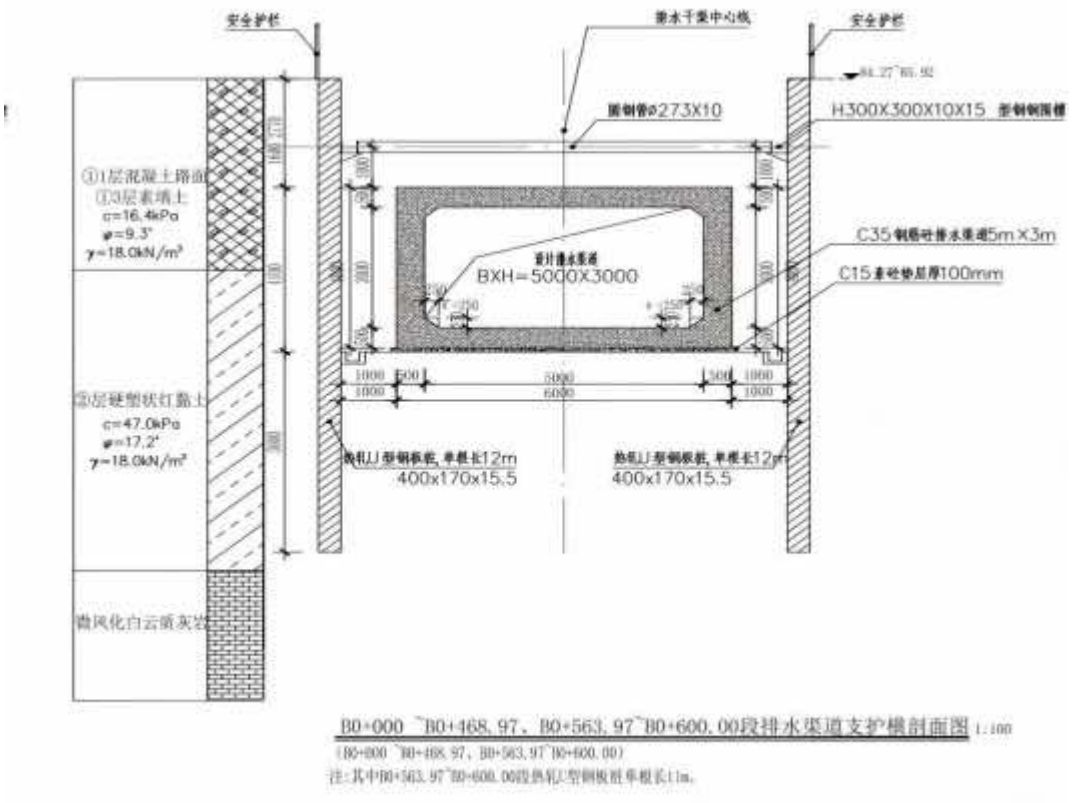
事故发生地位于柳州市鱼峰区南片区排水管网改造建设工程燎原路段（图1、2），事发时项目部按排水箱渠施工顺序施工至顶板钢筋施工。根据施工设计，排水箱渠宽5米、高3米，采用单根长12米的热轧U型钢板桩进行支护（图3），排水箱渠顶板边缘至用于支护的热轧U型钢板桩约0.9米（图4），排水箱渠临边未见搭设防护栏杆和支挂安全网（图5）。

图3排水渠道支护横剖面图

图4排水箱渠边缘至热轧U型钢板桩约0.9米

图5事发时排水箱渠临边未见搭设防护栏杆和支挂安全网

2.贵州和其润建筑劳务有限公司未按《总体施工组织设计》[4]的规定，在排水渠顶板平台临边设置防护栏或安全网。这一违规行为导致宋某高滑倒后直接坠入无任何防护措施的基坑。

贵州和其润建筑劳务有限公司要严格落实安全生产主体责任，强化安全生产红线意识，牢固树立安全发展理念。**一是**深刻吸取事故教训，深入剖析事故原因，组织全员开展警示教育，通报事故情况，举一反三，坚决防范同类事故发生；**二是**严格按照总体施工组织设计方案、专项技术方案等安全技术措施的要求组织施工，落实各类安全防护保障措施；**三是**落实风险分级管控和隐患排查治理双重预防机制，认真开展作业场所危险因素辨识与分析，采取技术和管理措施，及时消除生产安全事故隐患；**四是**加强对从业人员的安全教育培训，监督从业人员严格按规定佩戴、使用劳动防护用品，切实增强员工安全意识，杜绝类似事故再次发生。
