内蒙古自治区赤峰宝马矿业有限责任公司“12·3”特别重大瓦斯爆炸事故调查报告

调查认定，**内蒙古自治区赤峰宝马煤矿“12·3”特别重大瓦斯爆炸事故是一起生产安全责任事故。**

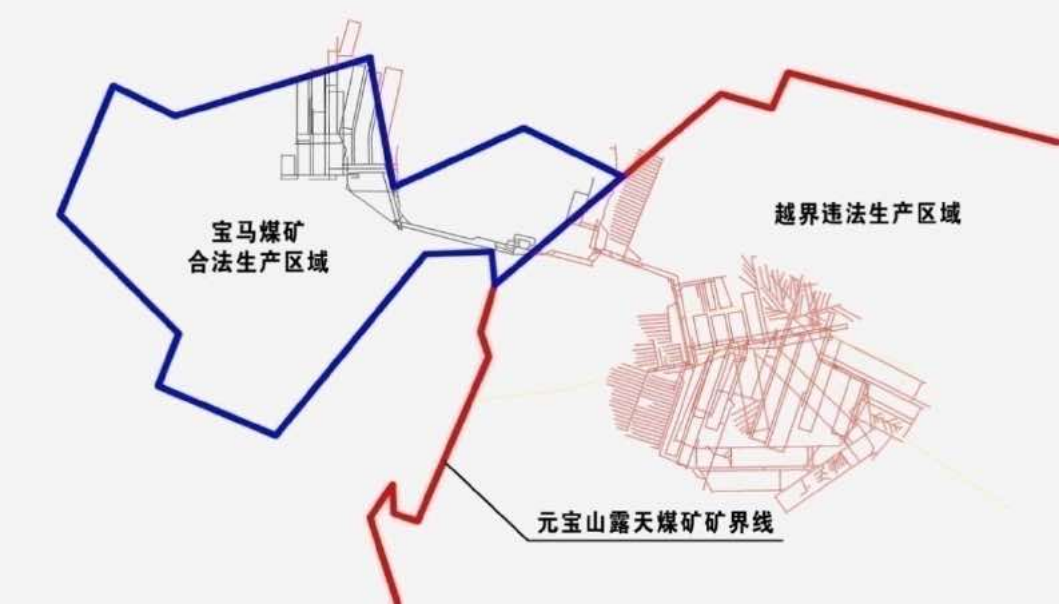
图 1　宝马煤矿生产区域平面示意图

宝马煤矿井下布置有合法生产和越界违法生产两个生产区域（见图 1）。事故发生在越界违法生产区域，该区域瓦斯涌出量等相关参数没有测定。

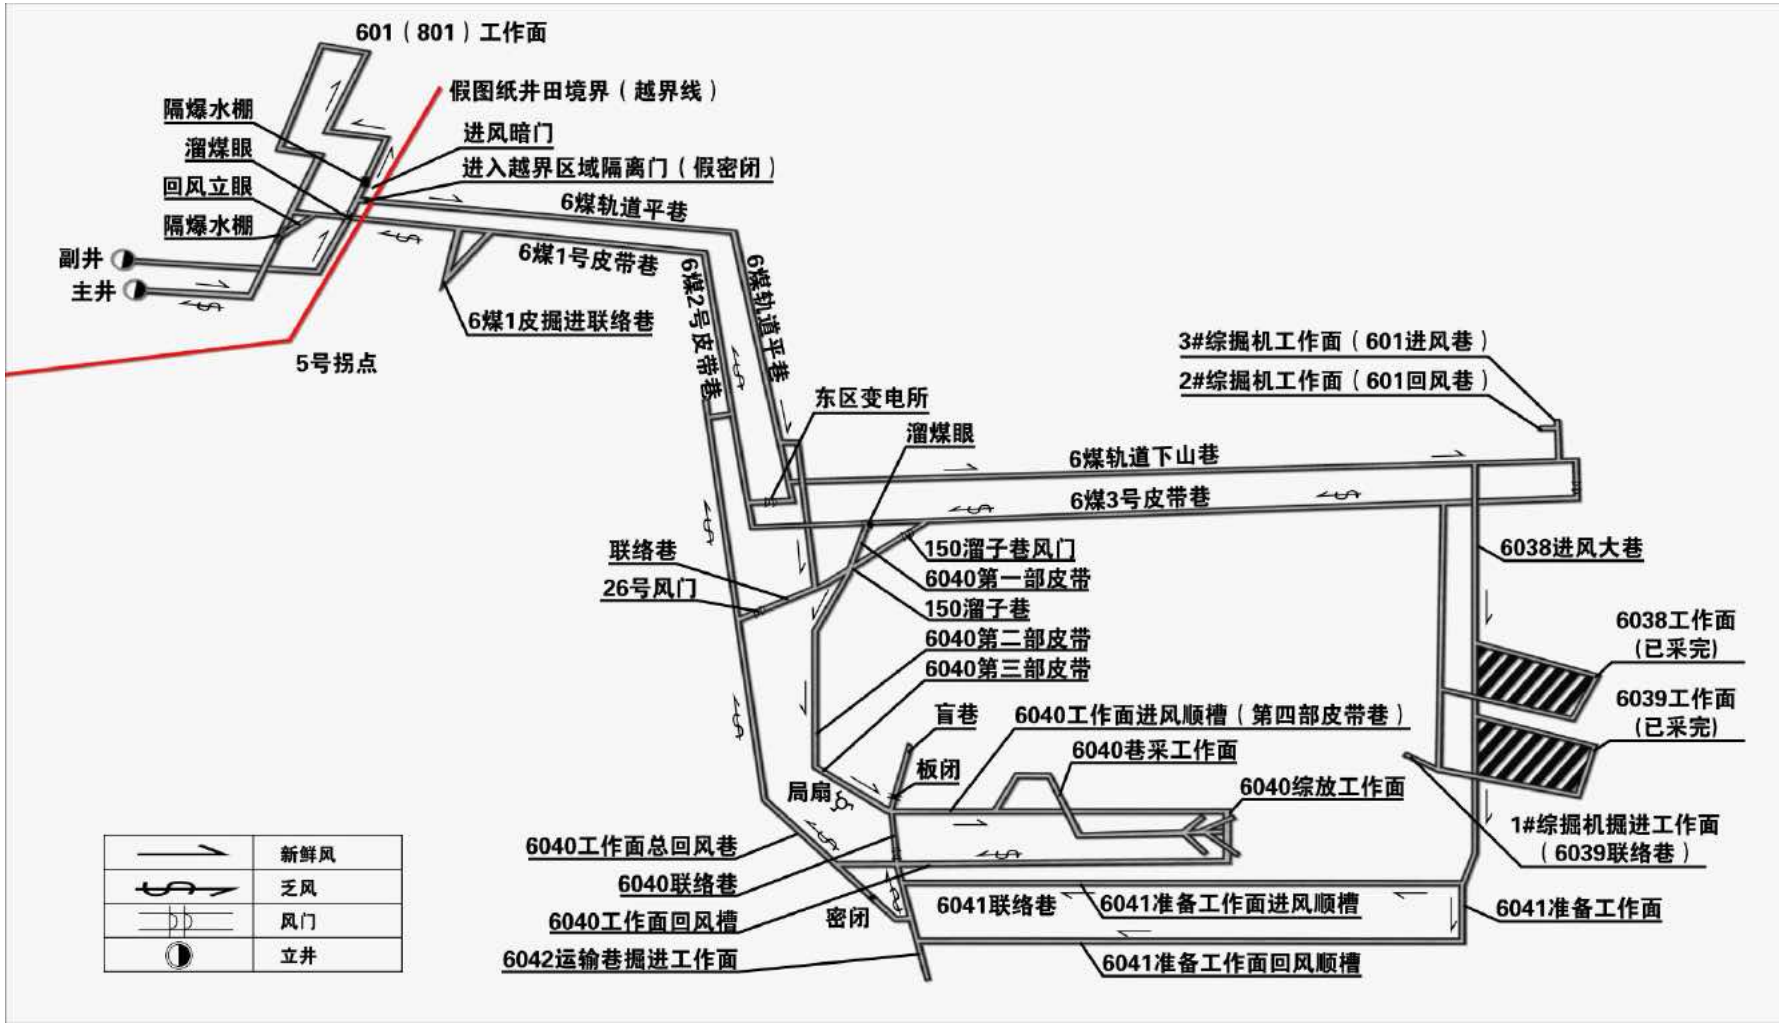
图 2　宝马煤矿事故发生时越界违法生产区域采掘工程示意图

事故发生之前，越界违法生产区域布置有 8 个采掘工作面，包括：6040 综采放顶煤工作面（以下简称 6040 综放工作面）、6040 卸压巷以掘代采工作面（以下简称 6040 巷采工作面）、6041 准备工作面等 3 个采煤工作面，6039 联络巷等 5 个掘进工作面（见图 2），事故当班安排 167 人进行生产作业。

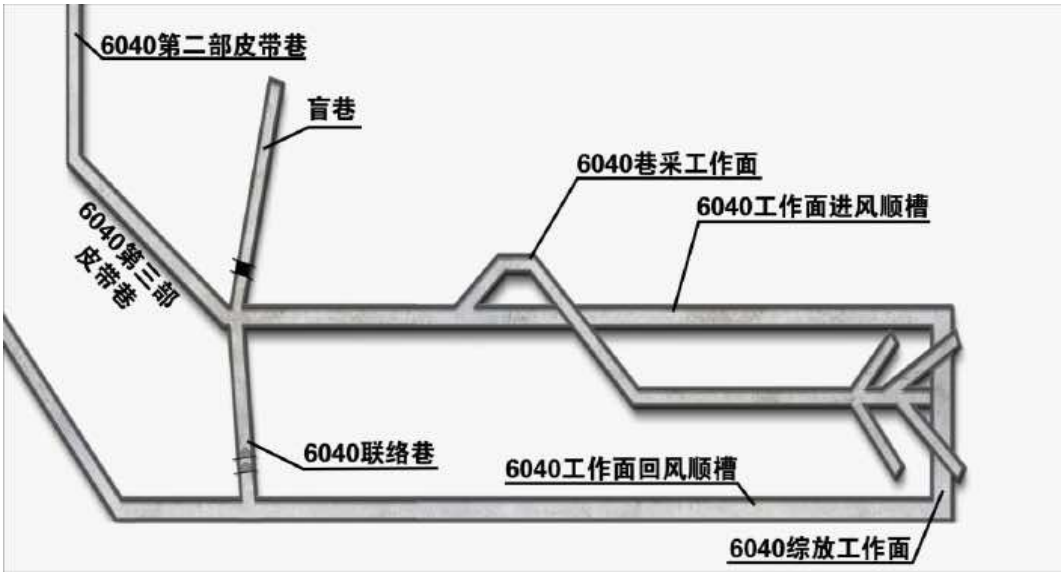
图 4　事故区域采掘工程示意图

事故发生在 6040 综放工作面和 6040 巷采工作面区域（见图 4）。

6040 综放工作面走向长 542 米、倾斜长 100 米，煤厚 28 米，采高 2.2 米，放煤高度 3 米至 5 米。2016 年 5 月中旬开始回采，至事故发生时已经推进 372 米。

6040 巷采工作面在 6040 工作面进风顺槽（又称 6040 第四部皮带巷）向工作面方向 50 米处开口布置，掘进方式为炮掘，以 35° 坡度向上掘进 15 米后，变平掘进，多头布置，呈“鱼刺”型，巷道断面宽 2.5 米、高 2.2 米，总长度 204 米。该工作面位

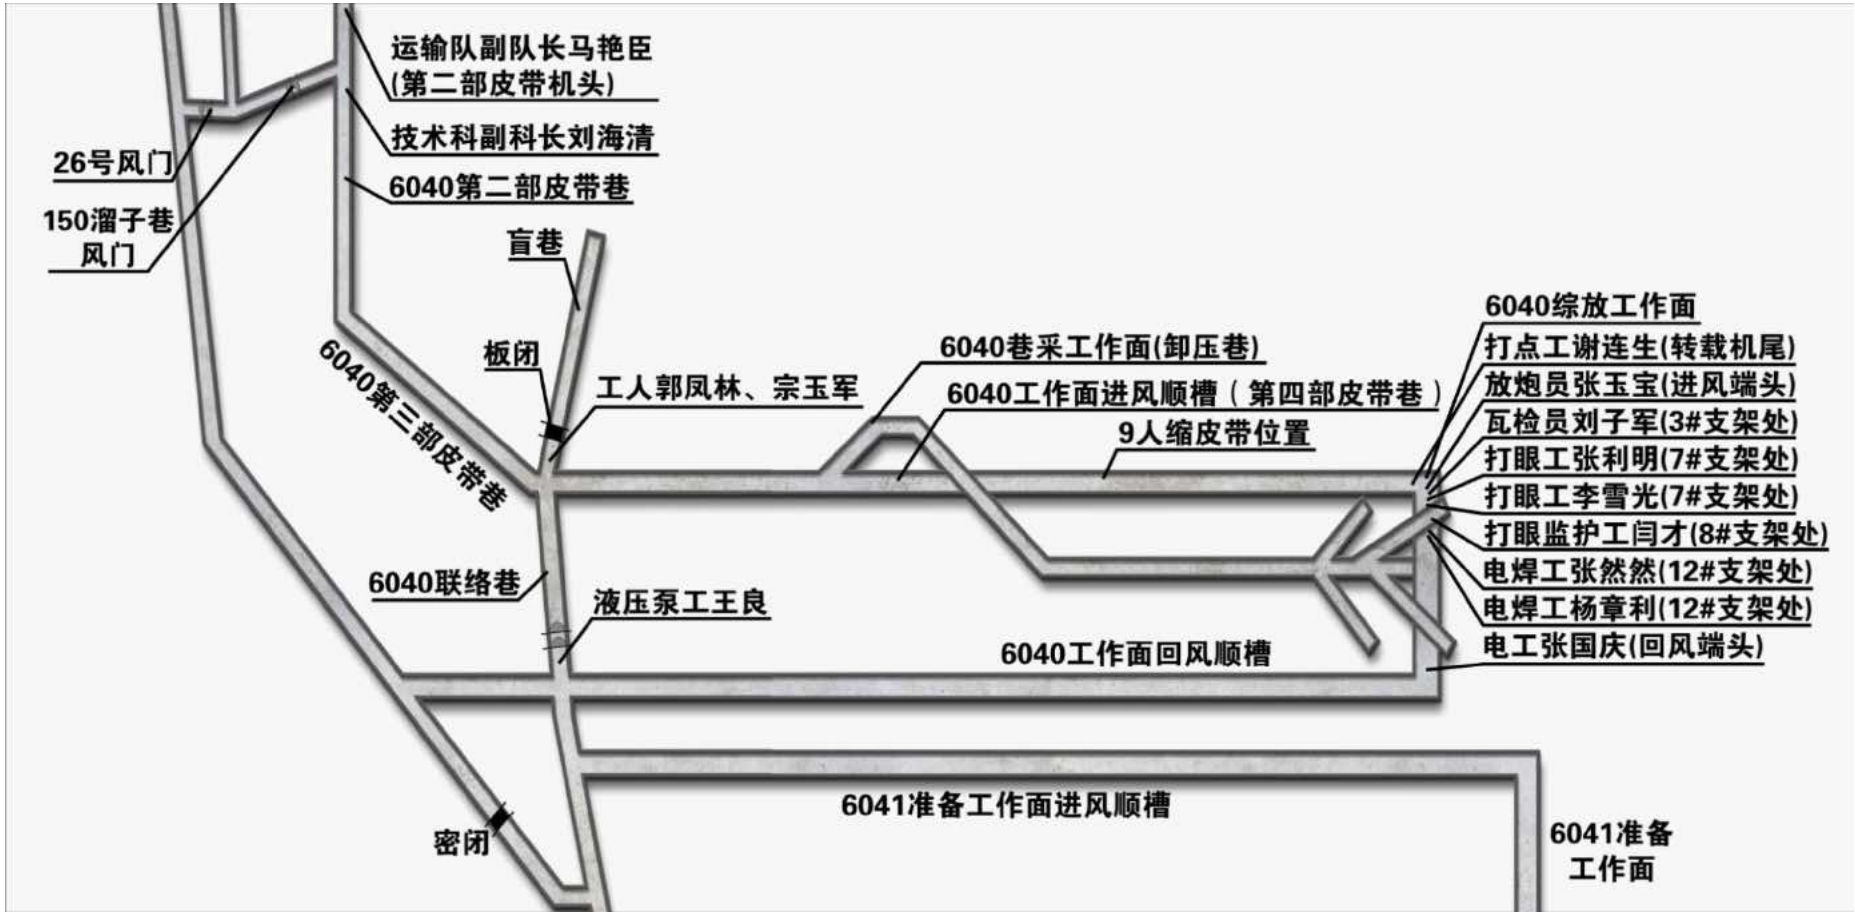
图 5　事故发生前事故区域作业人员分布示意图

11 时左右恢复供电后，电工顾亚学（事故中遇难）启动局部通风机，恢复 6040 巷采工作面通风。此时，6040 综放工作面打眼工张利明、李雪光在第 7#综放支架附近的煤壁打工作面护帮眼，打眼监护工闫才在第 8#综放支架处面向打眼工监护顶板，电焊工张然然和杨章利（均在事故中遇难）在第 12#综放支架处使用电焊维修支架，电工张国庆在回风端头处向减速机注油，瓦检员刘子军在工作面巡检（见图 5）。

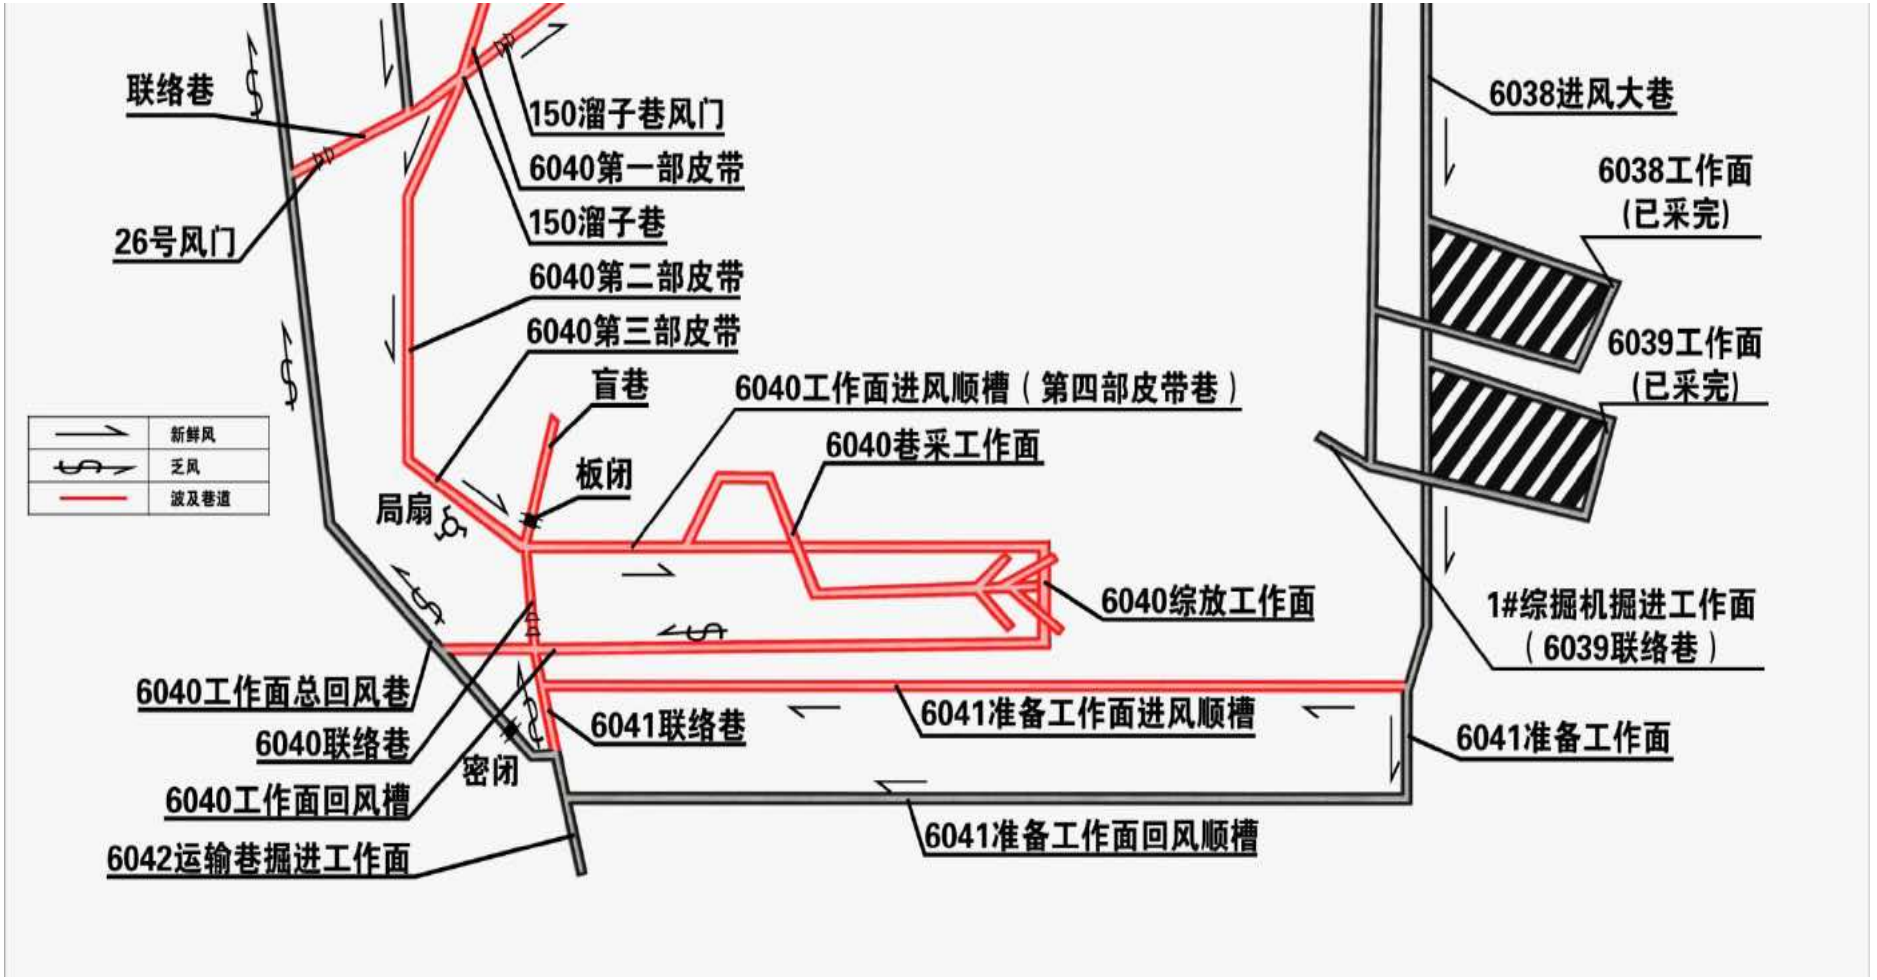
图 6　事故波及范围示意图

现场勘查认定，事故发生在 6040 综放工作面区域，波及范围主要为 6 号煤层生产系统，即 150 溜子巷（风门）、联络巷（26 号风门）、6040 第一至第三部皮带巷、盲巷、6040 联络巷、6040 巷采工作面、6040 综放工作面及 6040 工作面进、回风顺槽和 6041 准备工作面运输顺槽等（见图 6）。

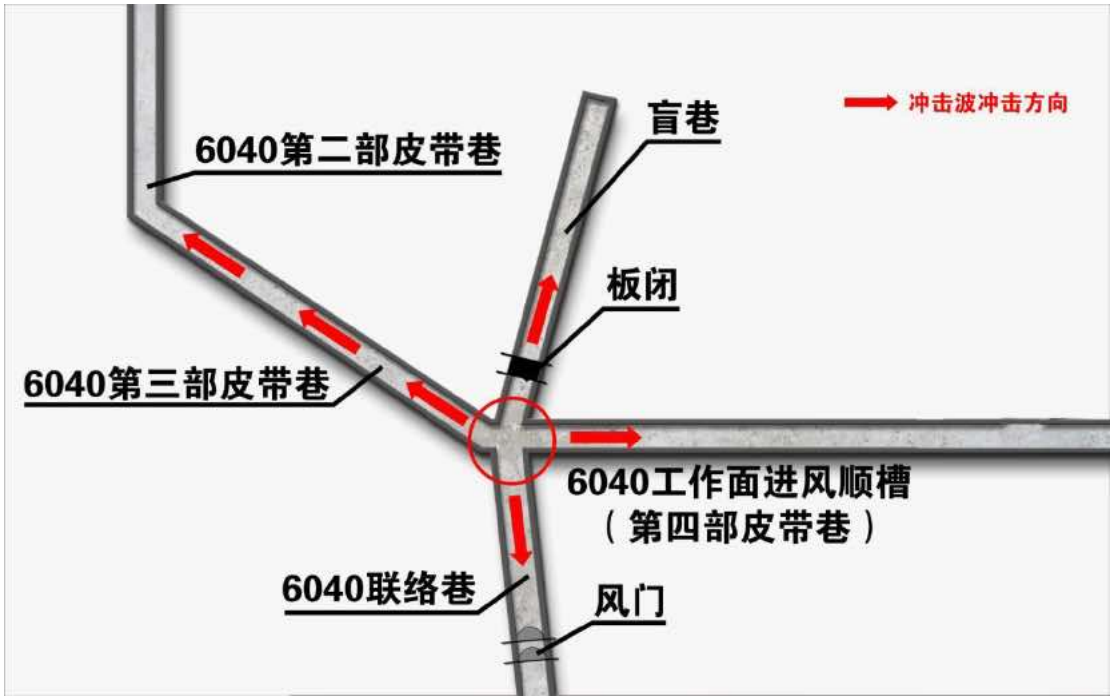
图 7　盲巷口爆炸冲击波方向示意图

盲巷口及周边巷道内被冲击波破坏物体倾倒或移动分别向 6040 第三部皮带巷、盲巷里部、6040 工作面进风顺槽和 6040 联络巷等四个方向（见图 7）。

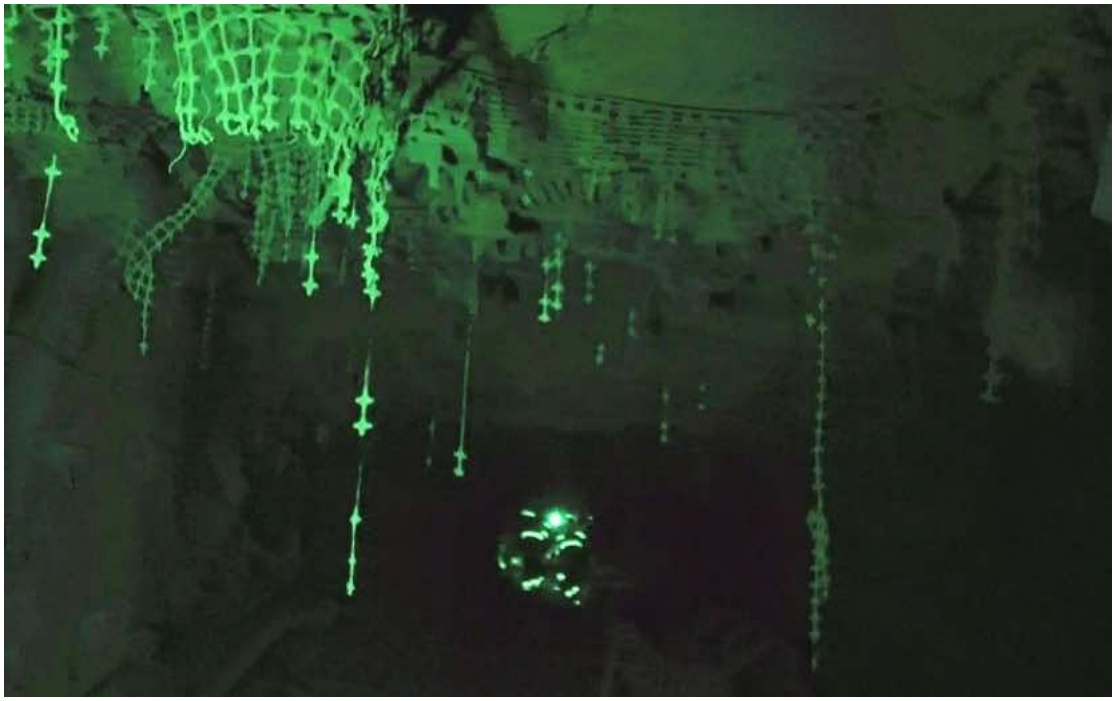
6040 第三部皮带巷的顶板塑料锚网有烧化挂丝现象，过火特征十分明显（见图 8）。

图 8　6040 第三部皮带巷顶板塑料锚网烧化挂丝

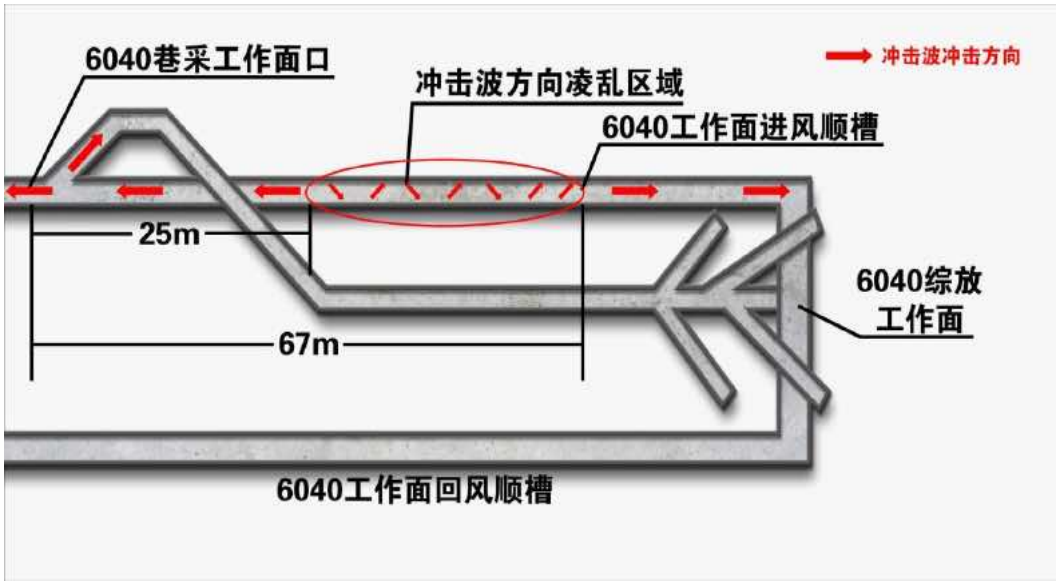
图 9　6040 工作面进风顺槽冲击波方向示意图

6040 巷采工作面口往 6040 综放工作面方向 6040 工作面进风顺槽 25 米至 67 米区域内被冲击波破坏的物体倒向凌乱，区域外分别向两侧方向明显（见图 9）。

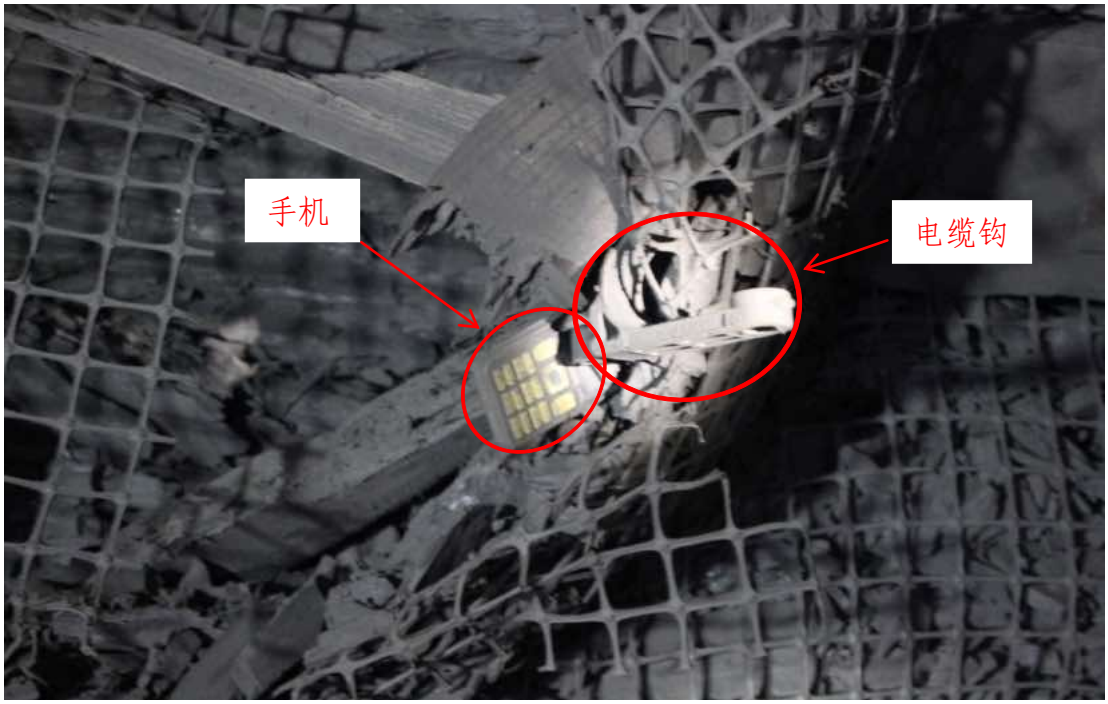
6040 工作面进风顺槽从 6040 巷采工作面口向 6040 综放工作面 67 米处至工作面进风端头区域，巷道内皮带架子被摧垮，倒向工作面方向。巷道帮上部撕开的锚网里有向工作面方向插入的手机、木板片、电缆钩等（见图 11）。

图 11　6040 工作面进风顺槽内斜插到锚网里的手机等物品

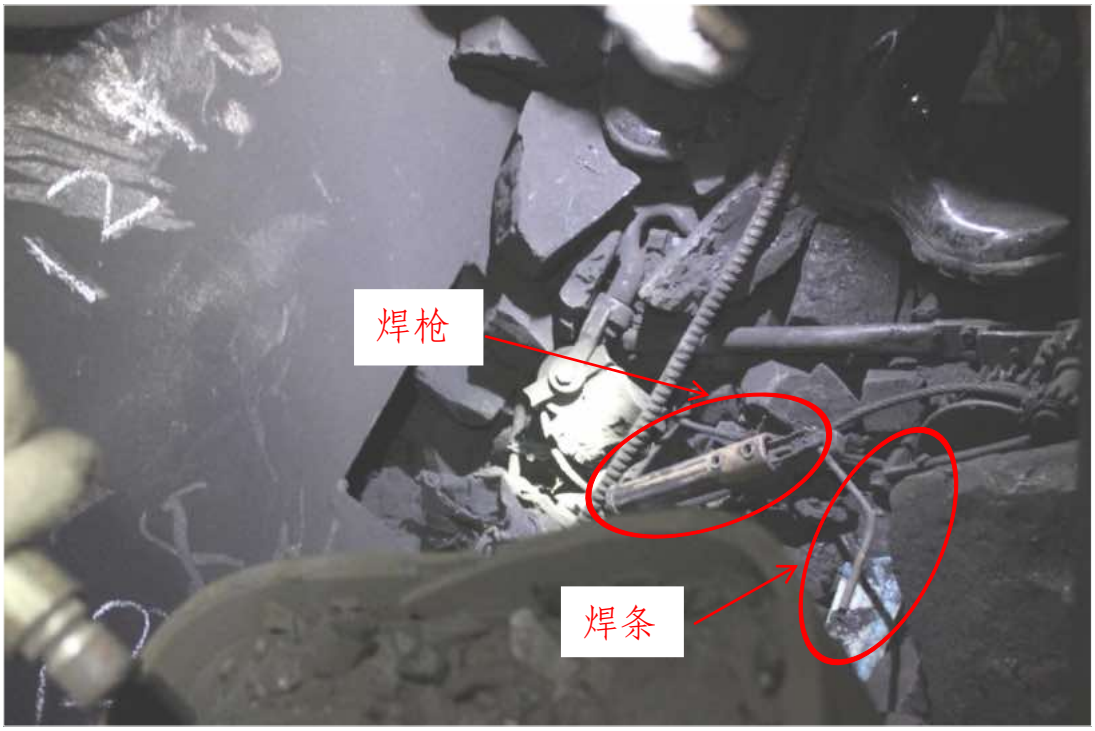
6040 综放工作面第 12#综放支架处 1 台电焊机开关处于送电状态（见图 12），焊枪上夹着的焊条有使用、熔融痕迹（见图 13）。

图 13　6040 综放工作面第 12#支架处的焊枪及焊条

综放支架向6040工作面进风顺槽端头窜过来。现场勘查发现第12#综放支架处电焊机焊枪上夹着的焊条有使用、熔融痕迹。

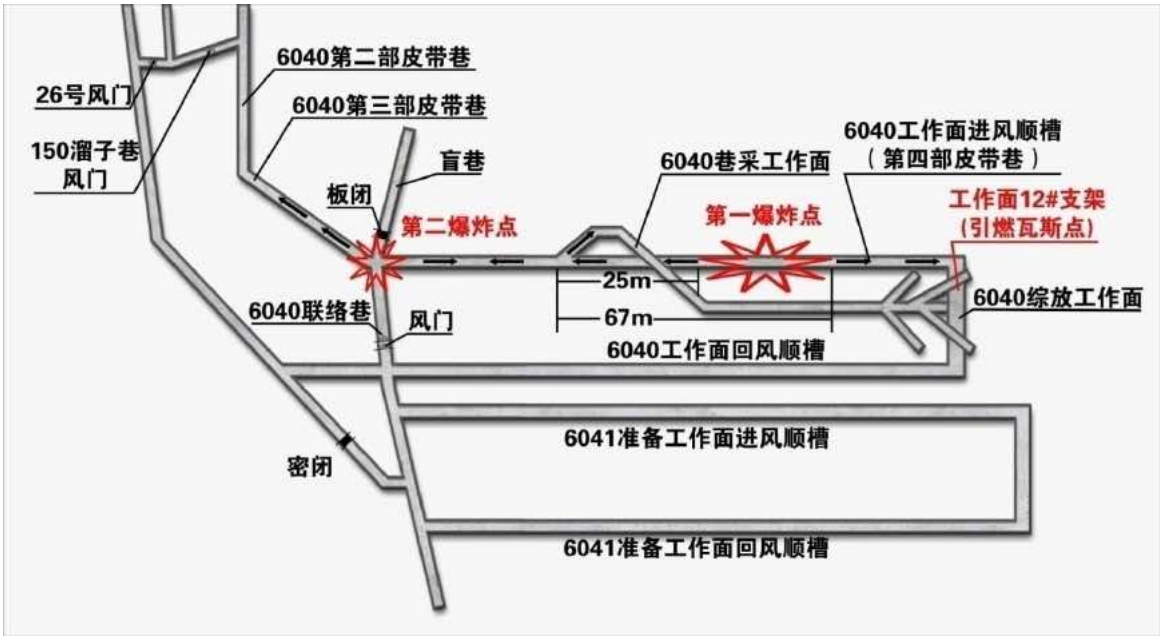
图14　瓦斯爆炸点示意图

经调查认定，瓦斯爆炸发生在 6040 工作面进风顺槽内，有两个爆炸点，第一爆炸点是 6040 巷采工作面口往 6040 综放工作面方向的 6040 工作面进风顺槽 25 米至 67 米区域，第二爆炸点是盲巷口（见图 14）。

6040 巷采工作面排放的瓦斯进入 6040 综放工作面，遇到正在违规焊接支架的电焊火花引起燃烧，逆风向 6040 工作面进风顺槽迅速传导，引起 6040 巷采工作面口往工作面方向 25 米至 67 米的区域达到爆炸浓度范围内的瓦斯发生第一次爆炸。爆炸冲击波将盲巷板闭摧毁，盲巷内积存的瓦斯涌出发生第二次爆炸。
