吴兴环渚湖州全美国际贸易有限公司 “8•22”一般触电事故调查报告

“8·22”一般触电事故调查报告

缩绒脱水一体机，制造公司：张家港市鑫鹿轻工机械制造有限公司。产品型号：XTQ-100F。

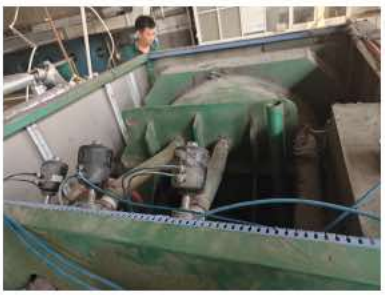
图3 设备上方（后方拍摄）

事发地是湖州全美国际贸易有限公司租赁的AIRO车间，事发设备是缩绒洗脱一体机（型号：XTQ-100F），AIRO车间及缩绒洗脱一止使用，现场未发现有血迹。缩绒洗脱一体机机门上悬挂“设备故障、请勿打开”标识，机门旁分别张贴有洗水工操作规程、洗脱一体机流事项等，缩绒洗脱一体机上方无盖板，上方靠后位置有一深绿色的气管线脱落，设备上方电阻器接头裸露，未绝缘保护，且电阻器上有灰，积灰有明显触碰痕迹。缩绒洗脱一体机电源线接至左侧配电箱处，由配电箱内右上方的NXB-63-C40空气开关供电，接入电源无漏电护。（附照片）

委外员工潘**在对缩绒洗脱一体机进行维修时，未切断电源进行气管维修作业，存在违规作业行为，不慎触碰设备电阻器裸露部位身亡。经现场勘察，设备上方电阻器线头裸露，且电阻器表面积灰有明显触碰痕迹；配电箱内的缩绒洗脱一体机电路未经过漏电保护器，器未对缩绒洗脱一体机漏电情况起到保护作用。
