茂名滨海新区“4.8”渔业船舶较大水上生产安全事故调查报告

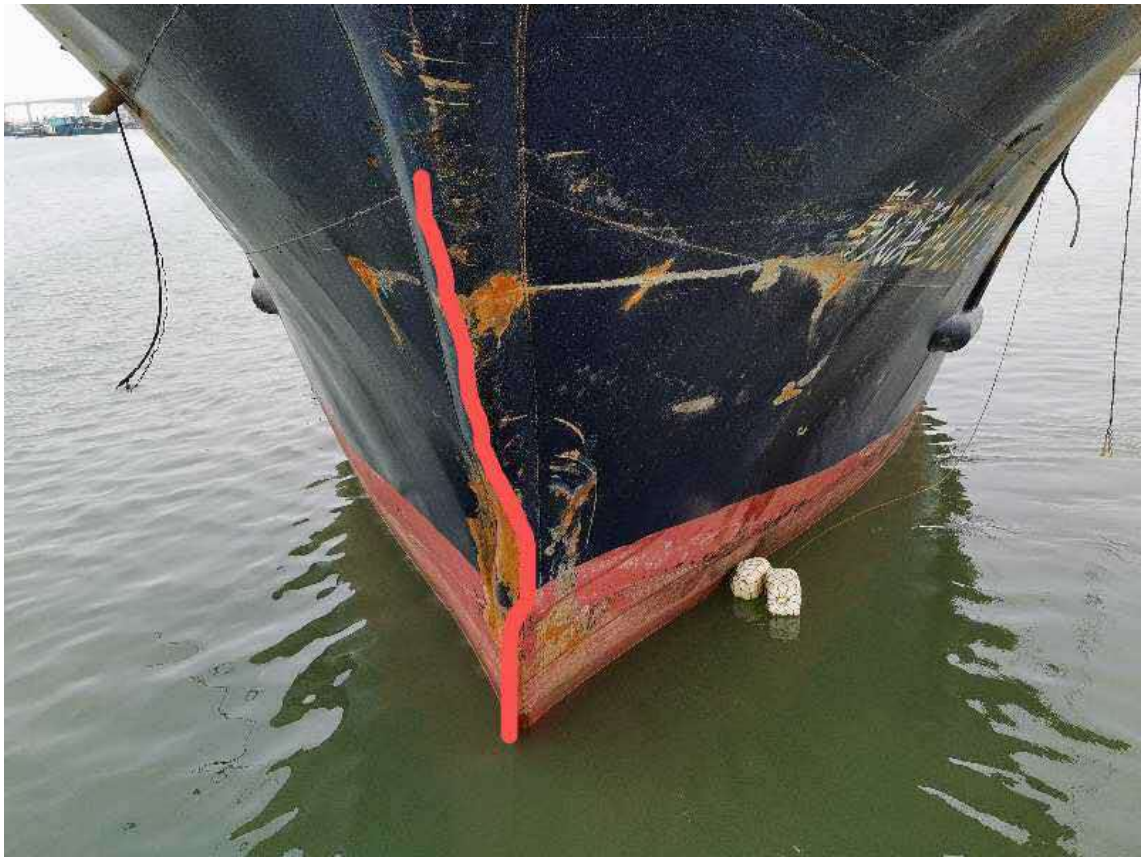
碰撞部位发生严重撕裂，艏柱明显变形（见图一、图二）。具体位置在艏柱与列板焊接处（水线以上约 40cm），出现一条长约 60cm、宽约 5cm 的裂缝（见图三、图四），撕裂为受直接碰撞的焊缝线，而且钢板也有一段撕裂（见图五、图六）；相连焊缝没有被撞破，焊接底焊，吹坡口，填焊痕迹清晰可见，焊接工序、质量没有问题。

“粤湛渔 00208”船右舷中前部杂物舱上方位置舷墙板、护舷材、船体外板被碰撞破裂，呈 V 字型开口（见图七），开口长 3.6 米，深 1.7 米（深至主甲板以下约 50cm）（见图八）。

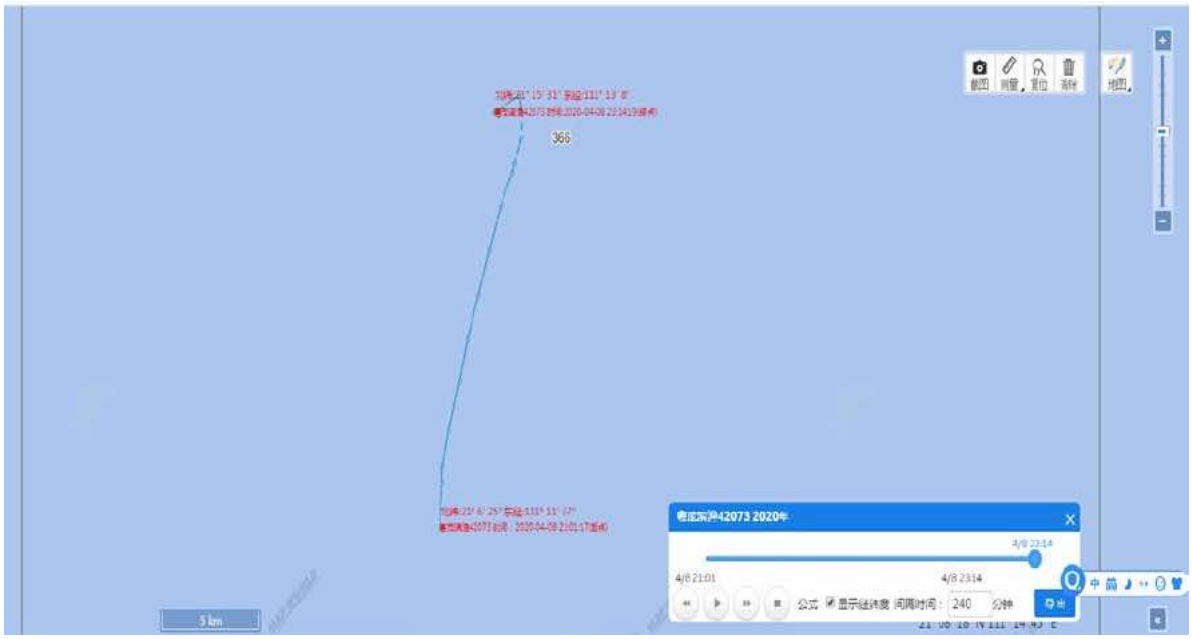
尾随行驶的“粤湛渔 00208”船船长陈某腾发现前方的“粤茂滨渔 42073”船正在下沉，怕出现问题，赶紧加速向“粤茂滨渔 42073”船行驶。2310 时，当行驶到“粤茂滨渔 42073”船附近时，“粤茂滨渔 42073”船已沉没。“粤湛渔 00208”船长陈某腾迅速指挥船员进行救援，至 2330 时，共救起“粤茂滨渔 42073”船 7 人，经过查问，还有 4 人没有救起。“粤湛渔 00208”船继续在事故现场搜救，搜救至 9 日 1200 时，在中国渔政 44604 艇护送下搭乘被救人员返航，于 1430 时在博贺渔港码头停泊。
