朝阳孙河中建（天津）工业化建筑工程有限公司“3·4”一般物体打击事故调查报告

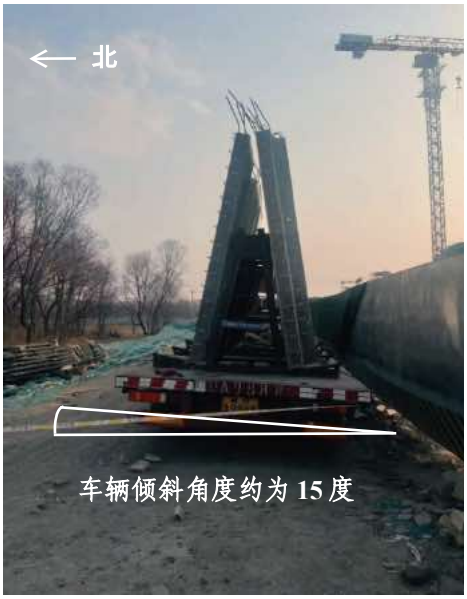
道路东侧停放有一辆牌照为京 AFD963 的挂式货车，因路面不平整，导致挂板南侧向下倾斜约 15 度；挂板上的 A 字形货架左右侧各叠放有 2 个高 3190 毫米、宽 750 毫米、厚 200 毫米、重量约 1.3 吨的预制水泥构件，固定构件的紧线器已被解开。

车辆北侧地面上有一个掉落的构件。

图 1 运送水泥构件的车辆

图 2 事发的水泥构件

汤某兵未确认车辆停放的安全环境，在挂板倾斜的情况下解开用于固定水泥构件的紧线器，并通过构件上外露的钢筋攀爬至构件顶部[1]，致使构件重心上移。

汤某兵在检查货物时，构件突发的结构性失稳在重力作用下向北发生位移，导致汤某兵与构件一同坠落至地面，在触地瞬间，构件击打在汤某兵胸腹部致其死亡。

（一）落实安全生产主体责任。中建工业化公司要强化责任意识、风险意识，加强预制构件生产过程中全链条安全管控，编制专项方案，确保装卸、运输、码放过程中的安全。一是在验收工作开始前要确认现场环境，设置专门的卸货区，确保运输车辆停放于平整地面。二是进行检验工作必须使用专业的辅助工具，杜绝解开紧线器、攀爬货物的情况再次发生。
