新疆天山野生动物园有限公司“8·1”其他伤害事故调查报告

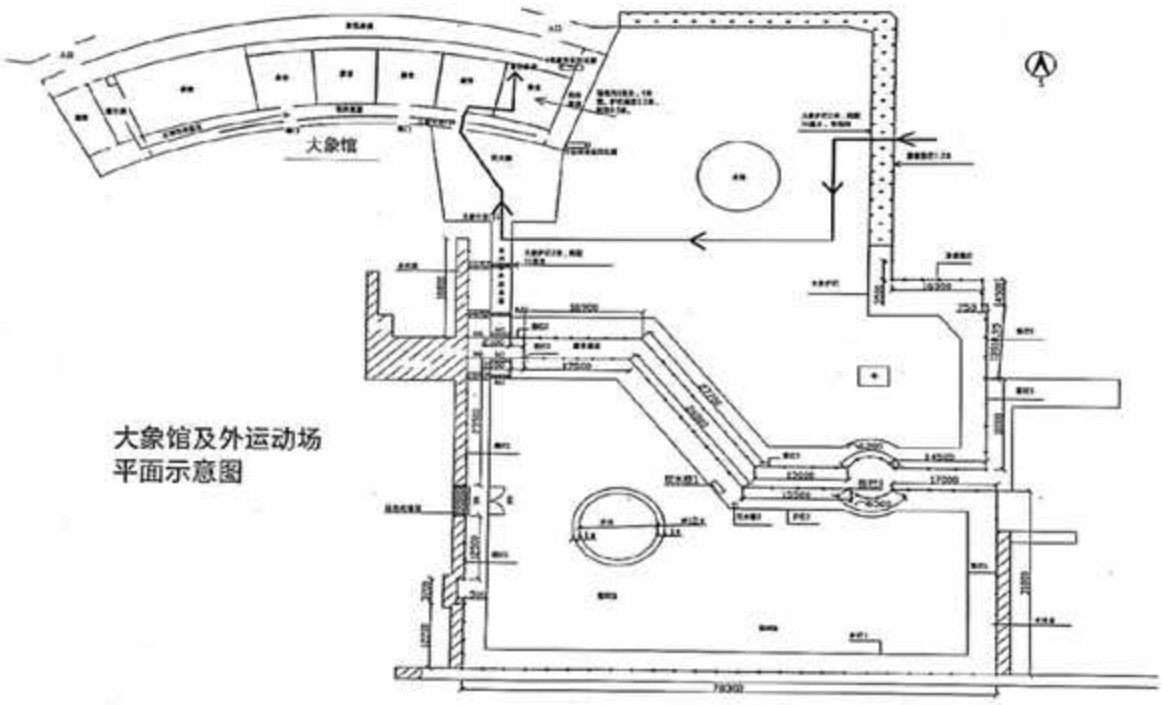
图1　大象馆及外运动场平面示意图（箭头方向为何梅春生前进入圈舍路线）

因新疆天山野生动物园有限公司驯象师何梅春，违反动物园员工管理手册，下班饮酒后（死者酒精检测报告酒精含量258.60mg/100ml），非工作时间独自一人翻越围栏，擅自进入大象圈舍挑衅大象，加之大象处于发情期，情绪不稳定，大象受到惊吓后将何梅春顶翻、冲撞、踩踏，导致何梅春当场死亡，是导致这起事故发生的直接原因。

（一）新疆天山野生动物园有限公司要认真汲取此次事故教训，加强现场安全管理，严格落实安全生产主体责任。对公司存在的未对人员进行培训教育、未及时排查安全隐患等问题，要落实安全生产管理制度，加大监督和隐患排查力度，加强职工安全培训和教育工作，定期组织开展应急演练，提高员工安全意识，杜绝此类事故的再次发生。
