泸县玉蟾泸县某石材厂“7·7”一般 高处坠落事故调查

高处坠落事故调查报告

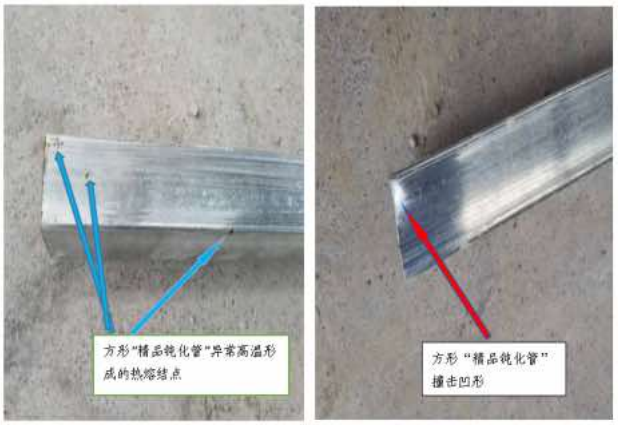
事故现场位于泸县某石材厂切边车间南侧，搭建的彩钢棚（长**8.5m**×中部宽**4.5m**）呈不规则四边形，彩钢棚东面横梁上悬挂焊接电线和尼龙拉绳；移动脚手架，脚手架顶面距横梁高**1.1m**；地面有一根方形“精品钝化管”（长**5.9m**×宽**0.06m**×厚**0.04m**），钝化管一端**0.15m**内有多处可见受异常高温形；地面有**1**处不规则血迹（长**0.4m**、宽**0.2m**）。

彩钢棚东侧上方有**3**条高压线路（分别为**10**千伏华和喜一线、**10**千伏华和喜二线和**10**千伏华关沱线），电杆上有明显安全警示标识。彩钢棚位于＃**–12**＃电杆之间，电杆线路实测对地距离为**7.4m**；**10**千伏华和喜一线距彩钢棚顶面垂直高度为**2.9m**，距彩钢棚东面平行间距**2.5m–3.0m**；华和喜一线与测对地距离为**8.93m**。

图 2：事故发生后现场照片
