米东盛达东路新疆富绅消防设备有限责任公司“6·21”一般车辆伤害事故调查报告

来源 米东区人民政府 发布时间 2023-10-23 19:10 阅读

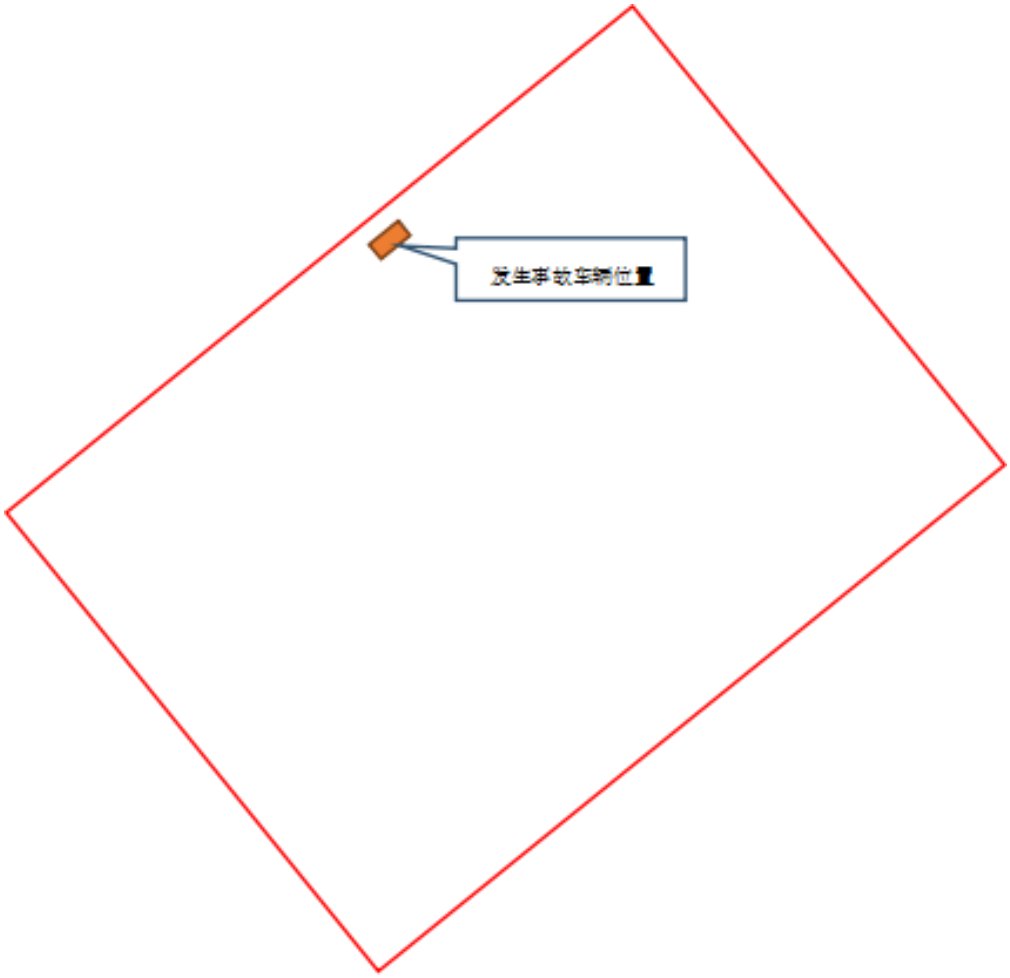
图1

1.事发位置及现场情况：厂区内大厂房西侧T字路口处，停靠一辆英田牌蓝色轻型自卸货车，车牌号为新BU3671，车头朝向西南侧，货斗上装满废旧铁制品，车箱板顶部距离地面1765mm，车尾有一小堆废料。（见图1、图2）
