横沥镇“12•22”一般物体打击事故调查报告

横沥镇“12·22”一般物体打击事故调查报告

2021年01月26日

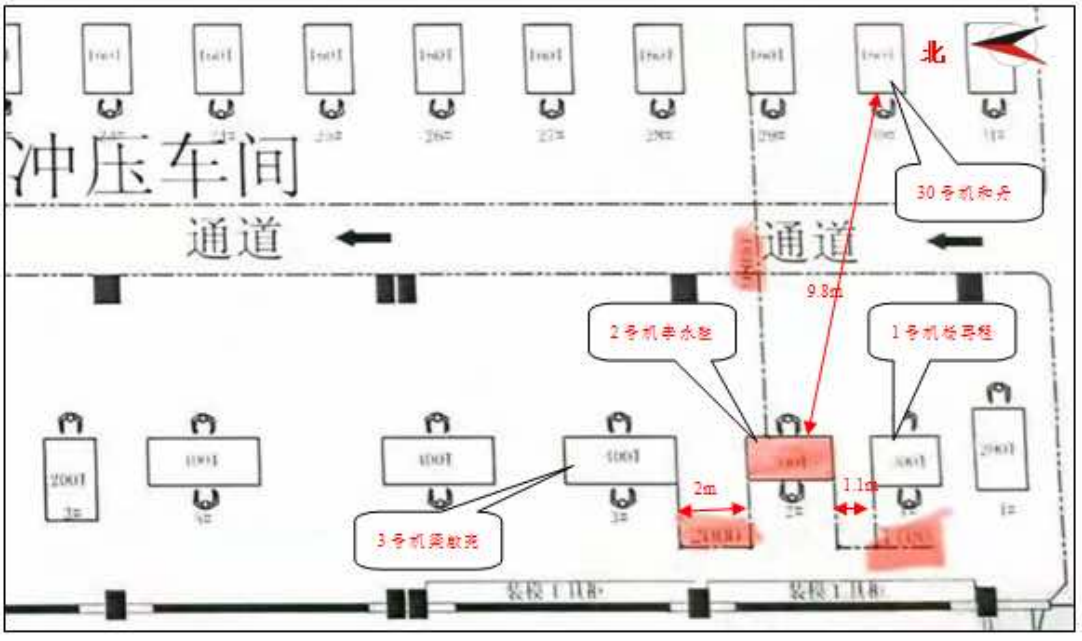
图4 2号油压机与周边设备情况

事故现场位于一楼冲压车间西面，涉事2号油压机东面1.5米处。2号油压机位于车间第一排南边，西面为墙壁（放有装模工具柜），东面为通道，南面为1号油压机（相距1.1米），北面为3号油压机（相距2.0米）。李永胜作业时站在设备东面，面朝西正对2号油压机操作。具体见图4。

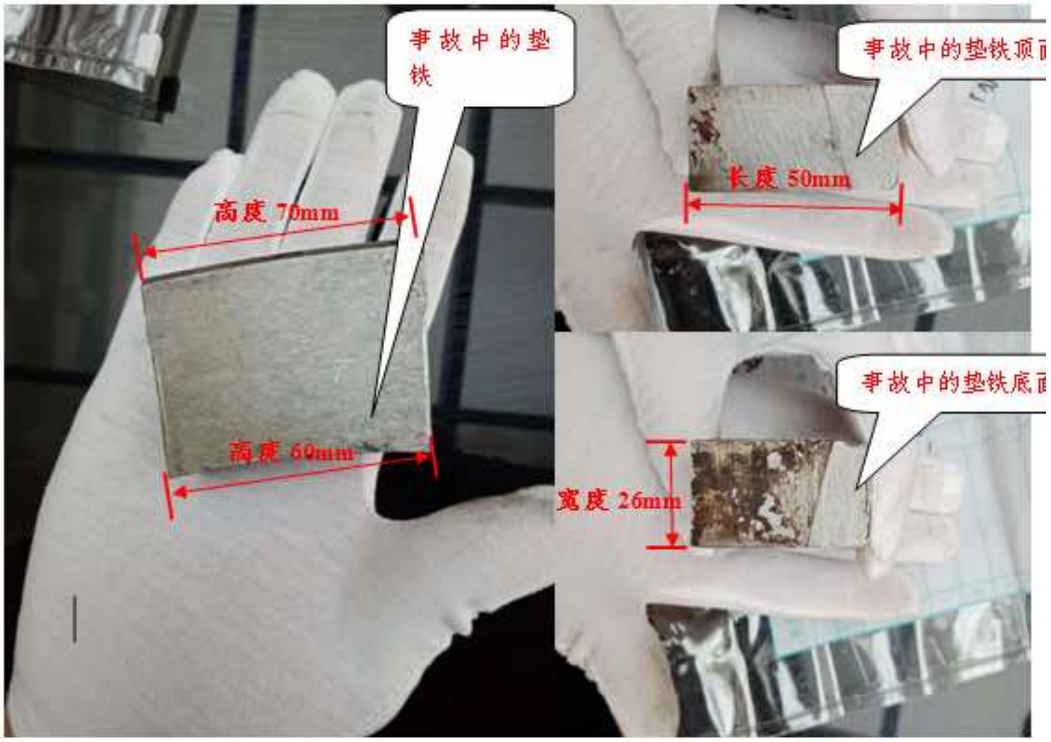
图6 事故中的垫铁

事故中的垫铁击中李永胜后，又打在操作工人和丹脚后跟上，落在相距9.8米外30号冲压机旁。事故中的垫铁尺寸为长50mm宽26mm，两边高度不一样，一边高70mm，一边高60mm。事故中的垫铁见图6。

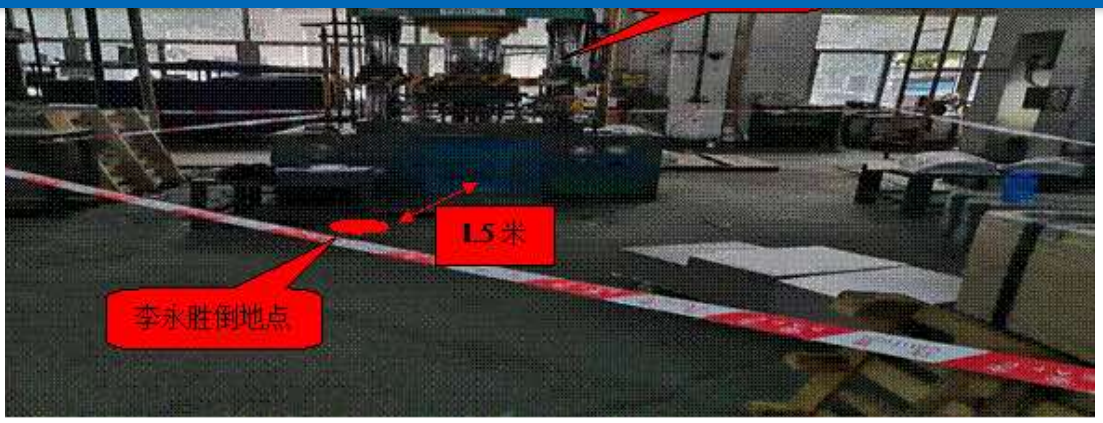
图9 倒地点与油压机距离

经现场相关人员（一楼冲压车间课长张昌富）确认，2号油压机东面为死者李永胜受伤的位置。现场测量：死者倒在地上的位置距2号油压机约1.5米。详见图9。

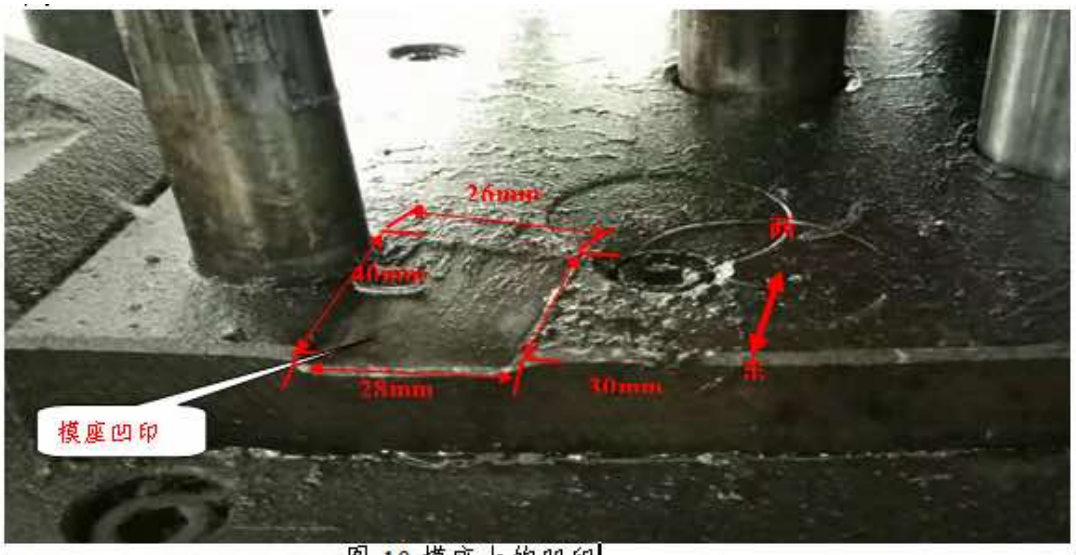
图 10 模座上的凹印

根据现场调查：2号油压机模座最南边顶杆边有一个40mm*30mm*26mm梯形凹印，其正上边推板对应有同样形状凹印。凹印沿东西斜形走向，东边宽28mm，西边宽26mm。模座、推板凹印见图10、图11。

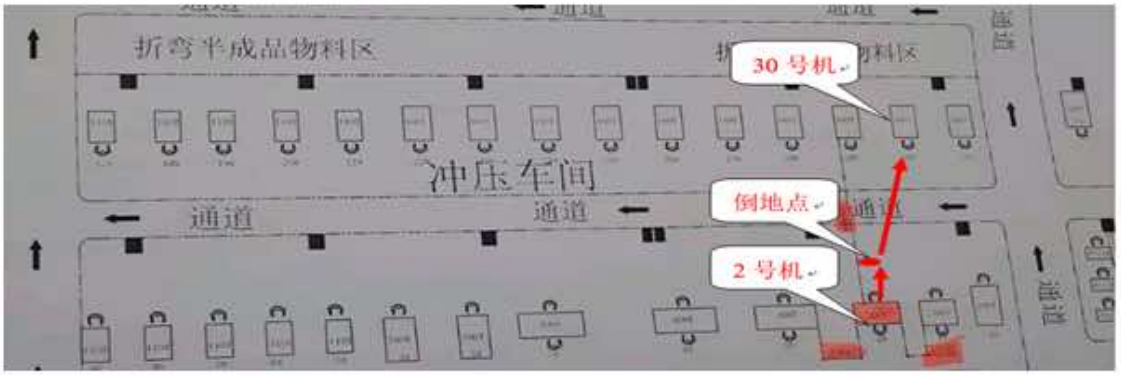
图 16 垫铁飞行路线

刘克军调试完2号油压机后，没有检查并清除工作区域内杂物，启动油压机准备打样。油压机工作时推板先上升，冲压时推板下行，挤压模座边缘上斜放垫铁（经事后查证该垫铁不是机器本身部件，为多余器件）。斜放垫铁受挤压高速斜向飞出，油压机能量突然释放，发出巨大声音。飞出的垫铁击中正在弯腰作业的李永胜头部，后又弹出打在正在操作30号冲压机的和丹脚后跟上着地，垫铁飞出点距地高度1.31m（见图15），与正在弯腰作业的李永胜高度一致。飞行线路见图16。

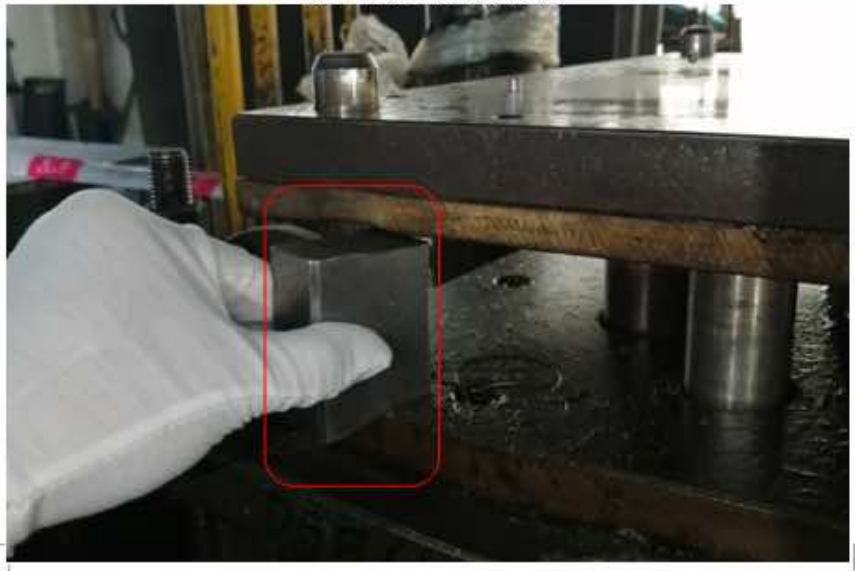
图 18 垫铁飞出点现场复核

经现场复核，事故垫铁变形部分与模座凹印、推板凹印完全相吻合。具体见图17、图18。
