南昌青山湖污水厂治理片区污水系统整治工程“1·21”起重伤害一般事故调查报告

青山湖区人民政府事故调查组

2024年3月20日

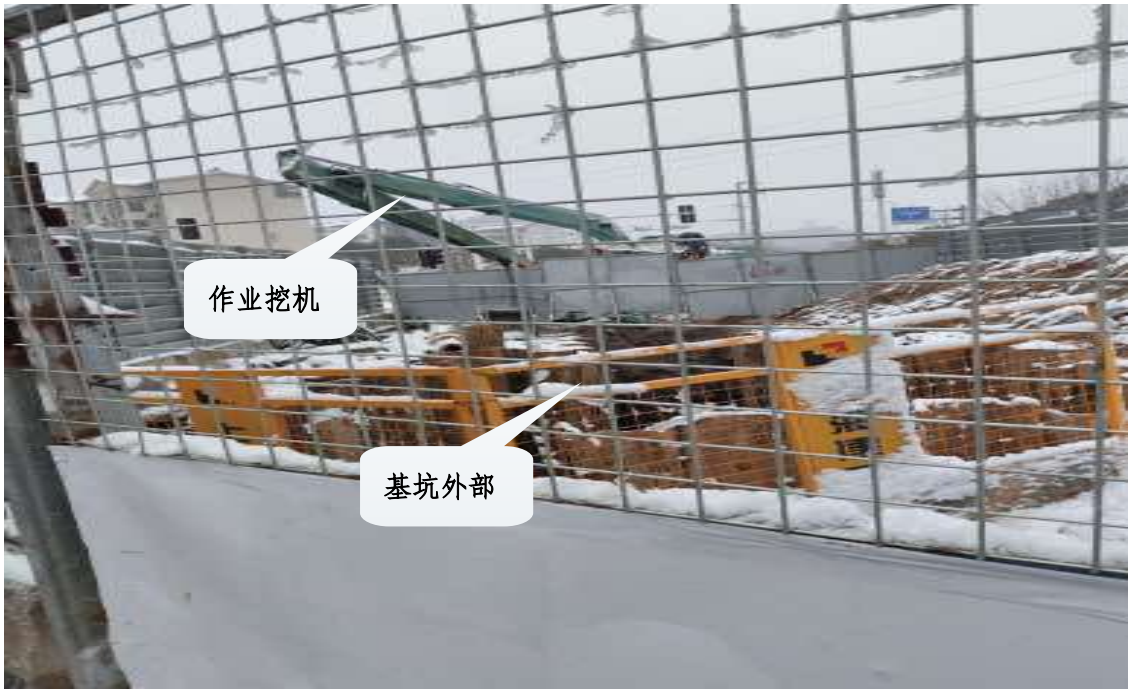
图 1 现场勘察情况

事发项目为南昌市青山湖污水厂处理片区污水系统整治工程（一期），整治范围面积18.61平方公里，建设内容主要包括前期管网排查工程、雨污分流工程、管网修复及市政雨污混接点改造及各类附属设施等。事发点为该项目青山湖大道和丹霞路交叉口污水管网安装作业，作业现场沿东北－西南方向开挖一处作业基坑，四周设有围挡，挖机位于基坑围挡外东北侧，距基坑作业点约10米。深基坑长约10米、上宽约2米、下宽约1.8米、深约6米，基坑壁支护不够完全，基坑底部置有一节拟安装的污水管（材质为球墨铸铁管）长6米，直径80公分，重约1.4吨。见图1、图2。

经查：事发点处于路口，可以使用汽车吊开展吊装作业，而事故球墨铸铁管吊装时，使用挖机进行吊装作业，且采用单点吊方式进行吊装，人员在沟槽内调整对接安装管节时站在污水管和连接井中间狭小死角位置，也未按要求使用手拉葫芦等辅助工具安装管节。

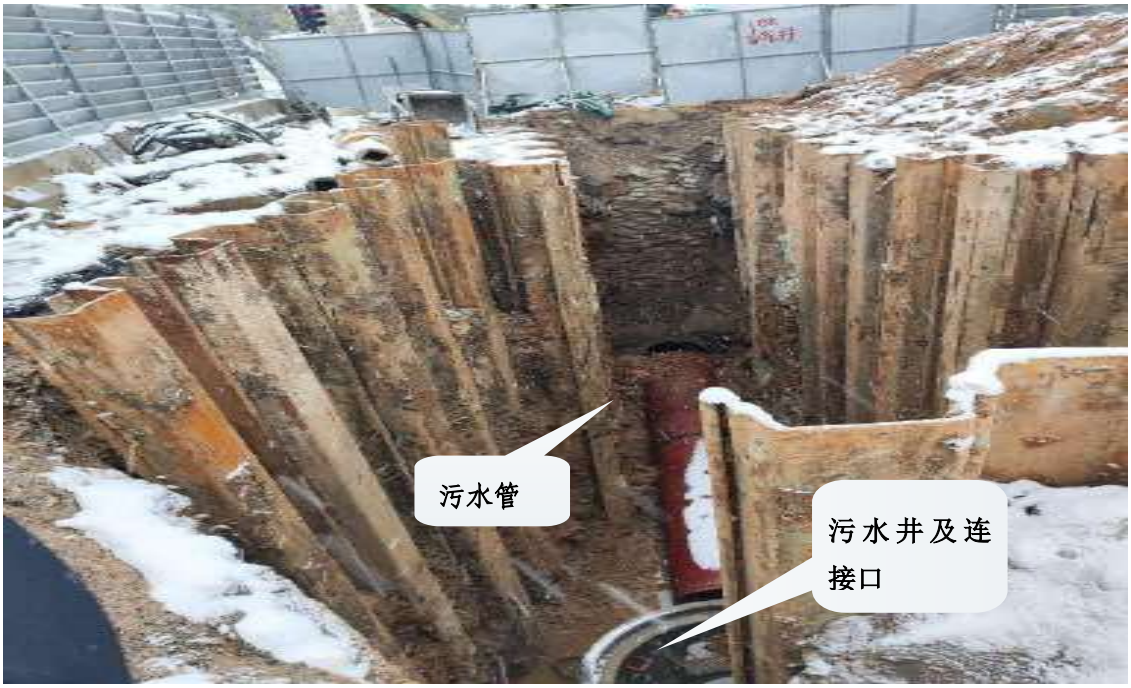
图 2 深基坑内部情况

2.胡某某违章指挥使用挖机采用单点吊的方式吊装球墨铸铁管，未安排专业人员及提供有关安全操作设备，导致约 1.4 吨重污水管在吊装过程中摆动挤压撞击到陈某某致事故发生。
