青山湖高新园区江西黄翔建筑材料有限公司“2·21”一般机械伤害事故调查报告

青山湖区人民政府事故调查组

2025年4月10日

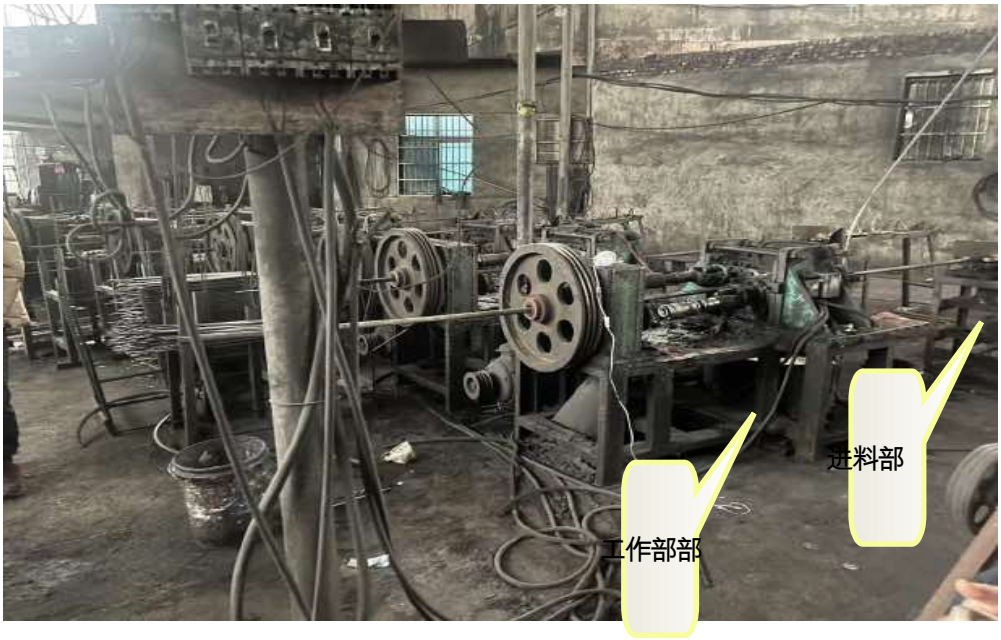
图 3 滚丝机

事发设备为车间最北端的滚丝机，北边为过道，设备从右到左由进料部分、工作部分和螺杆出口部分组成（见图 3），原料钢

筋经滚丝机雕刻螺纹，制作成螺杆。

黄翔建材有10台滚丝机，9台正常工作，设备主要工作部件为三台电机及其控制开关，以及一个滚轴工作台面，三台电机分别控制钢筋传输、冷却水抽取和滚轴运转雕刻螺纹，工人开启设备后，仅需放料操作，工序简单。设备为负责人黄某某于2020年5月通过微信好友(备注:坤城,微信号:W135XXXX2467)从广东揭阳网络购买，托运到南昌。经查，该设备结构简单，转动部位外露无防护罩，无联锁急停按钮，无警示标志，平时主要由黄某某和杨某某负责维护保养。

户需要的长度自动截断，再经焊接止水片、打包等工序出厂。经现场勘查：该设备总长度约 3.9 米，高约 1.2 米，进料部长约 1.75 米，工作部长约 1.5 米，螺杆出口部长约 0.65 米。工作部滚轴水平长度 0.9 米，双滚轴水平距离左端最宽处 23 厘米并在右端并拢，双滚轴最低处距工作台 20 厘米，最高处距工作台面 30 厘米。事发部位为滚丝机滚轴处。

经调查认定：杨某某安全意识淡薄，在巡查正在运行的设备时，不慎被未设置防护装置的滚丝机外露的传动滚轴卷入右手造成事发。

1.生产设备存在安全隐患。黄翔建材使用的滚丝机无安全防护罩等隐患长期存在且未整改。
