深圳市地铁14号线工程项目六工区（沙湖站）“8·31”死亡事故调查报告

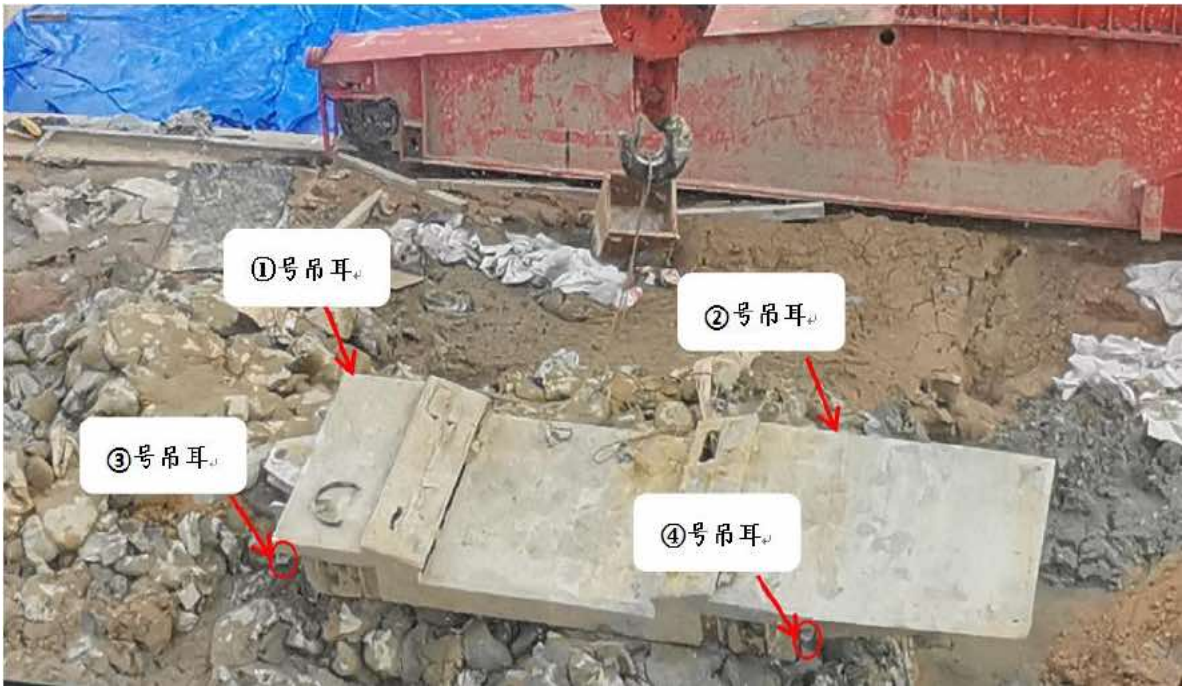
图 2-1 平板车的吊耳示意图

图 2-2 平板车的吊耳

图 2-3 钢丝绳吊索

20 时 20 分许，李某某操作门式起重机将渣土从基坑转运到渣土池上方，待平板车落地后（如图 3-1 所示），姜某某和冯孝全一起过去对挂钩进行调整。姜某某解开连接①③号吊耳的钢丝绳，冯孝全解完④号吊耳后将连接该挂钩的钢丝绳一端甩给姜某某，由姜某某将该端挂到①号吊耳处。

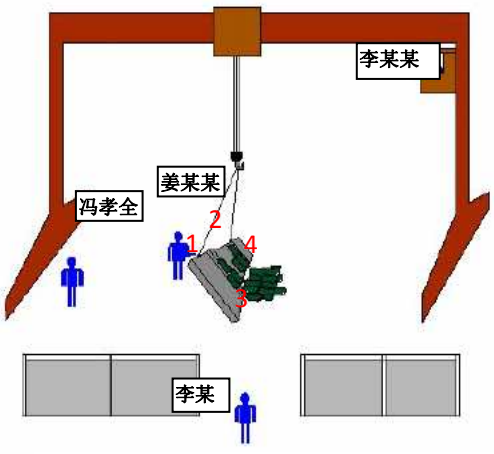
图 3-2

挂钩调整完成后（如图 3-2 所示），冯孝全走到靠近门式起重机行走支腿南侧的安全地带，姜某某站在平板车①号吊耳旁手扶钢丝绳防止其脱落并告知旁边李某可以起吊，李某通过对讲机告知李某某起吊。当钢丝绳拉紧起吊后，姜某某转身走到冯孝全旁边的安全地带。李某某操作门式起重机将平板车一侧吊起后，平板车内大部分渣土自然滑落，随后将平板车移动到渣土堆南侧（靠近姜某某和冯孝全站立方向一侧）位置后并放置到地面上。

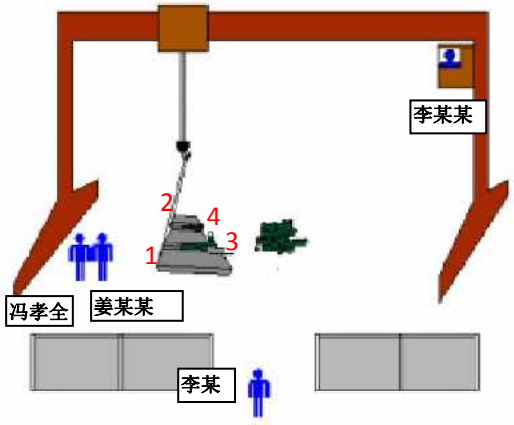
图 3-3

平板车放置平稳后（如图 3-3 所示），姜某某和冯孝全一起将平板车内未掉落的 6、7 个渣土袋子丢到旁边渣土堆上。随后，姜某某和冯孝全一起将另一根钢丝绳连接到③④吊耳上（计划进

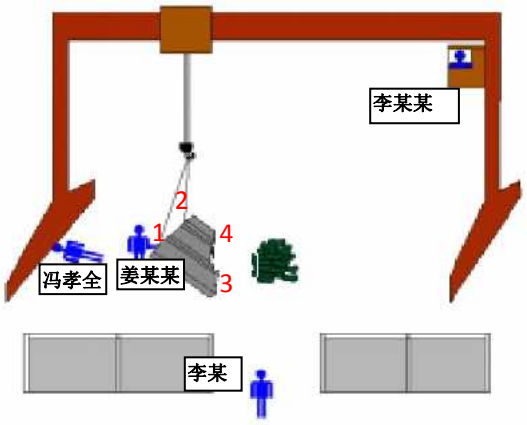
图 3-4

当钢丝绳拉紧起吊时（平板车此时还未离地，如图 3-4 所示），姜某某准备返回门式起重机行走支腿南侧安全地带，转身即发现冯孝全倒在地上，姜某某迅速走过去查看并呼救。据姜某某描述，当时冯孝全与门式起重机行走梁接近垂直方向躺着，面部朝上，身穿反光背心，脚穿雨鞋，脑后部有出血。事发经过示意图如图 3。

致伤物系质地中等偏软呈扁平状物料所致等情况，综合死者头部表面损伤轻、颅内损伤重的特点，推断死者冯孝全在作业中佩戴有头部安全保护装置（如安全头盔等）。”结合事发时死者躺的位置和姿态，安全帽外壳与内衬分离，外壳完好无破损等相关情况，推断确定冯孝全（死者）倒地时，安全帽刮蹭门式起重机支腿导致安全帽外壳与内衬分离，其头部左耳后侧直接撞到门式起重机支腿边沿受伤致死。

综上所述，在现场勘查和身体状况调查的基础上，排除事发时设备故障、人违章操作行为、安全管理不当和环境不良等因素导致事故发生，结合倒下原因分析和碰撞情形分析，推断事发时冯孝全在泥泞的渣土池因低血糖昏迷站立不稳，突然滑倒。其安全帽刮蹭门式起重机支腿导致安全帽外壳与内衬分离，致头部左耳后侧直接撞到门式起重机支腿边沿受伤致死。

建立安全生产长效机制，牢牢树立“安全第一”的意识，强化入场工人健康管理。针对此次事故，施工单位要建立健全工人健康管理制度，严格对入场工人身体健康状况进行把控，落实工人岗前酒精测试和健康管理，对有冠心病、低血糖病史的人员合理安排工作岗位，杜绝酒后、带病上岗施工作业。要积极开展救护知识普及和急救员培训工作。要设置应急物资仓库，多点位配备应急救援和急救药品、设备、设施，提升应急救援能力。同时，各参建单位要认真合理和科学编制应急预案，定期修订和完善应急预案，按规定定期组织应急预案演练，提升现场应急处置能力。
