柳州市天河汽配有限责任公司“10·25”一般起重伤害事故调查报告

来源： 柳州市应急管理局 | 发布日期： 2025-12-24 11:39

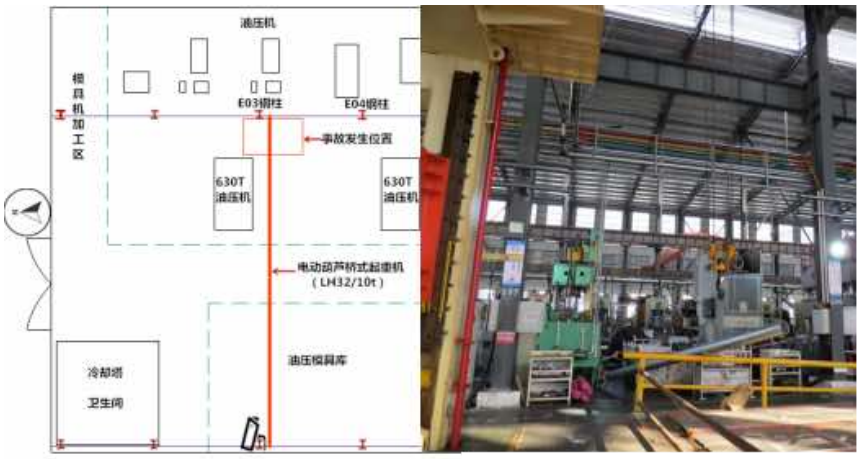
图2 4#厂房油压车间E2区域示意图

事故发生地点位于天河汽配公司4#厂房油压车间E2区域靠北门第一台630T油压机旁E03与E04钢柱之间，电动葫芦桥式起重机（LH32/10-22.02A3）停在E03与E04钢柱之间上方，E03钢柱旁停靠有一辆升降工作平台（临工重机AS007），升降平台上遗落有一顶被砸裂的蓝色安全帽。（见图2）
