陕西荣恩汇佳物业服务有限公司“5·31”触电溺亡一般事故调查报告

来源：宝塔区应急管理局 发布时间：2025-08-12 09:09

2025年5月31日20时39分许，陕西荣恩汇佳物业服务有限公司在万达锦华府门口供热管线检查井开展排水作业过程中，由于水泵漏电，发生触电溺亡事故，造成2人死亡，直接经济损失3,331,000元。

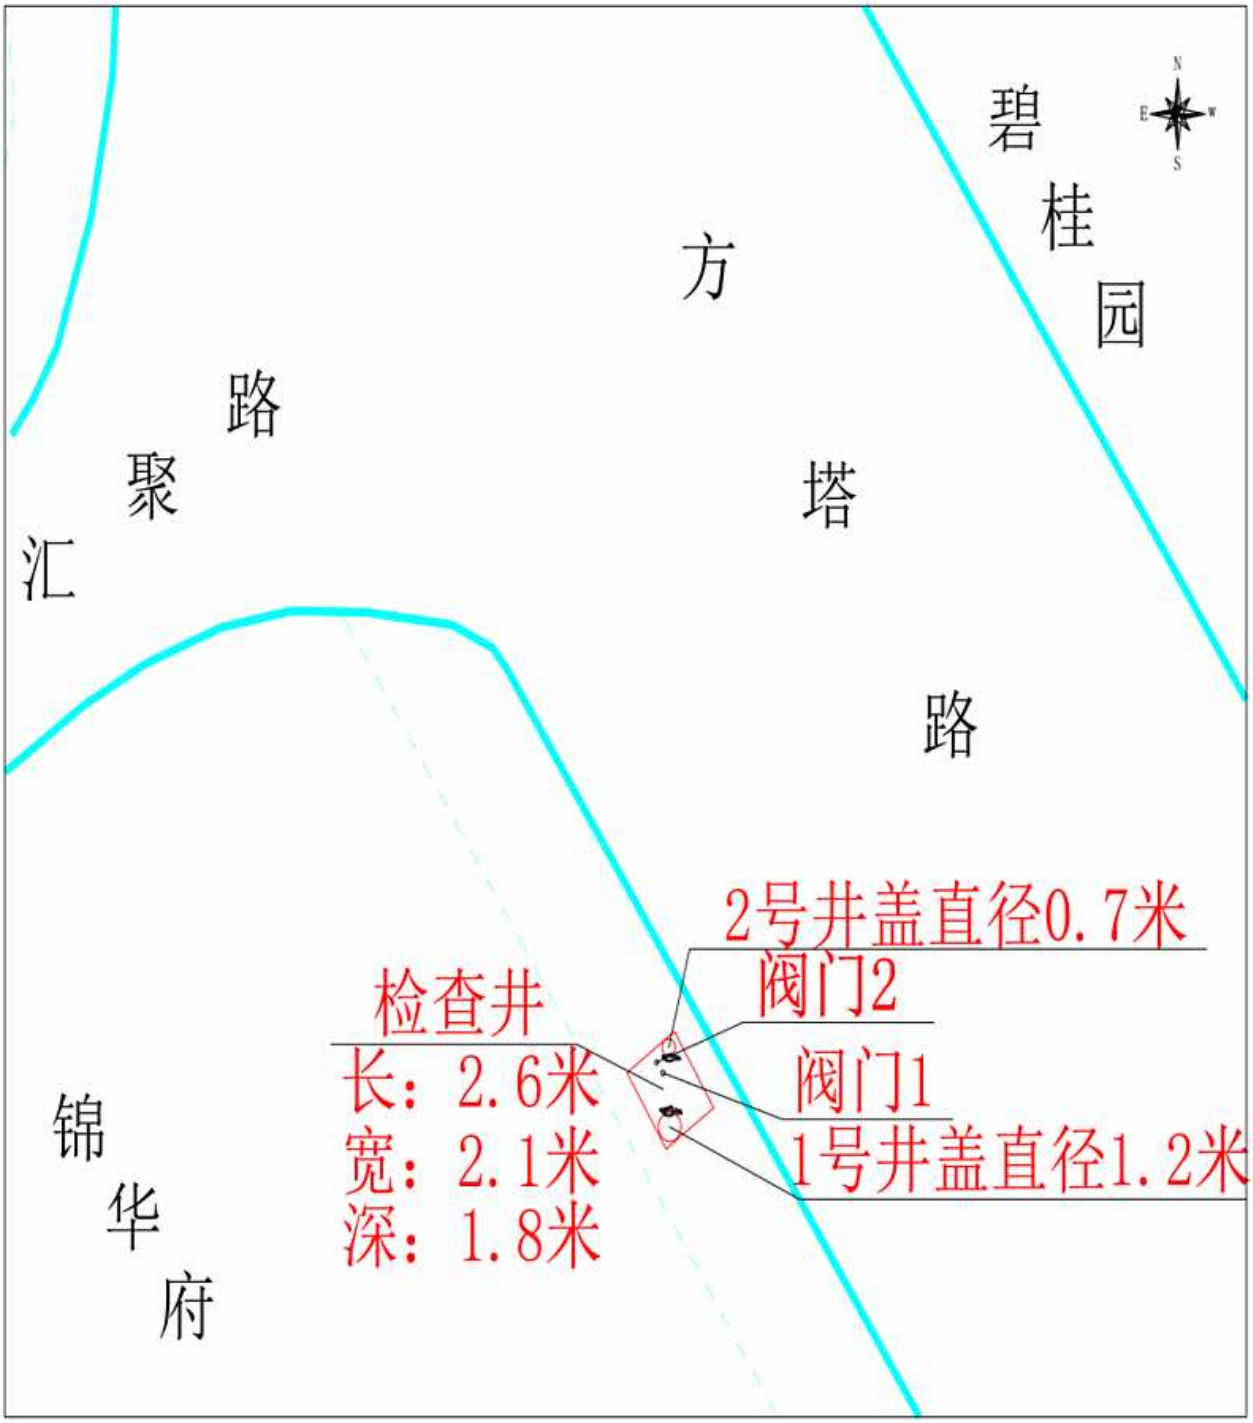
图1现场示意图

该事故现场位于延安市宝塔区万达锦华府小区1号门广场，现场东侧为南北走向方塔路，马路对面为碧桂园听湖小区，南侧为锦华府小区1号门，西侧为通往锦华府小区2号门东西走向内部路。中心现场位于锦华府小区1号门广场东北角，为供热管线检查井，井深1.8米、长2.6米、宽2.1米，检查井位置有2个井盖，南侧井盖直径1.2米（1#井盖）、北侧井盖直径0.7米（2#

井盖），均呈闭合状。经现场检测，检查井内氧气浓度为20.3%、一氧化碳浓度为0%、甲烷浓度为0%、硫化氢浓度为0%，检查井内管路阀门状态正常。
