道里工程成都千嘉科技股份有限公司“3.30”一般爆炸事故调查报告

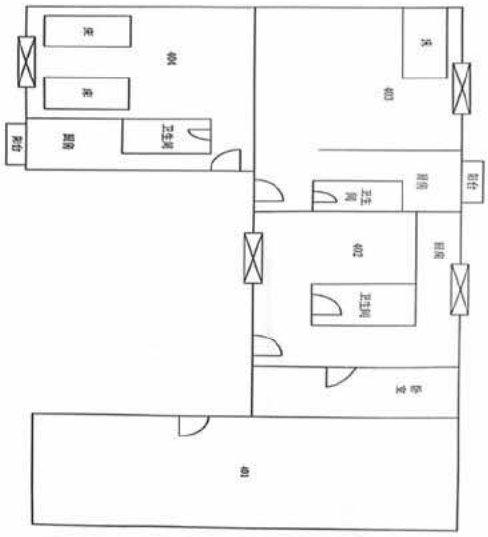
中医街 119-4 号 4 单元 403 室燃气表前总阀、灶前阀处于关闭状态
