香格里拉市云矿红牛矿业有限公司红牛铜矿“8.15”一般坍塌事故调查报告

香格里拉市事故调查组

2026 年 9 月

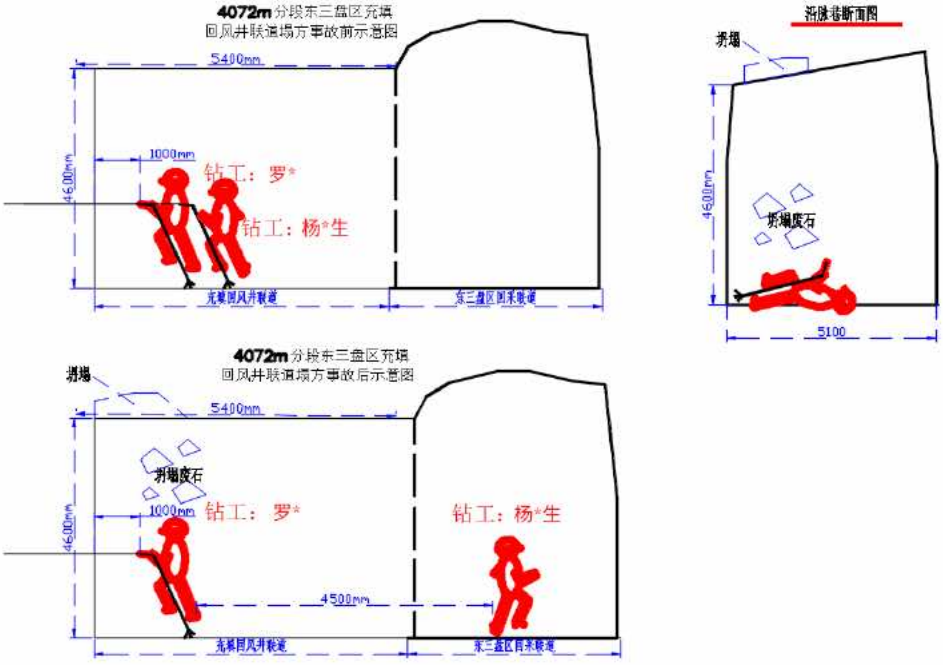
附图 1　坍塌事故发生过程示意图

前会议，安排了相关工作及安全相关事宜。杨*生先到达作业现场，拉好照明后进行撬毛作业，稍后罗*（死者）到达现场，由于打钻水管漏水，杨*生去处理水管，罗*继续撬毛约半小时，紧接着杨*生又撬毛半小时，约 9 点 30 分左右，经两人确认基本没有开裂的石头后，两人准备将机器搬进去，在此期间，红牛公司的安全员、生产技术人员及建投矿业红牛项目部的安全员、生产员过来巡查（人员包括：红牛公司技术管理人员罗**（采矿车间主任）、陈*（地质主任工程师）、黎**（生产一组组长）、盛**（地质技术员），云南地矿建设监理咨询有限公司杨*杰（总监）及建投矿业红牛项目部龚**（现场管理员）、袁**（技术员）、高**（队长）、李**（副队长）），对现场 2 名施工人员进行了口头告知，并对作业条件进行了安全确认及相关安全提醒。以上 9 人巡视检查后，2 名人员继续撬毛；约 11 点 30 分建投矿业红牛项目部测量员申**、浦**到现场放点；约 12 点建投矿业红牛项目部李**（副队长）到现场送饭，并给 2 人开了班中会。2 人吃完饭后，约 12 点 30 分开始打眼，边打边对顶板进行观察，未发现开裂和掉块等情况。14 点 40 分左右罗*（死者）打了 3m 的钻杆，后在拔钻杆的过程中发现卡钻，约有 1m 拔不出来，此时罗*（死者）的钻机发生漏水，让杨*生帮忙关水，当时杨*生并未第一时间过去关水，过了约 5 分钟，罗*（死者）再次要求杨*生去关水，于是杨*生离开打钻作业点去把水管折起并用石头压住，当杨*生处理好水管往作业点

回走的时候，看到作业点上方发生顶板岩石局部坍塌（冒落），随即杨*生对罗*（死者）发出警示，罗*（死者）马上扔

掉机器，抬头往上看，冒落的石头已砸向他的头和肩部。

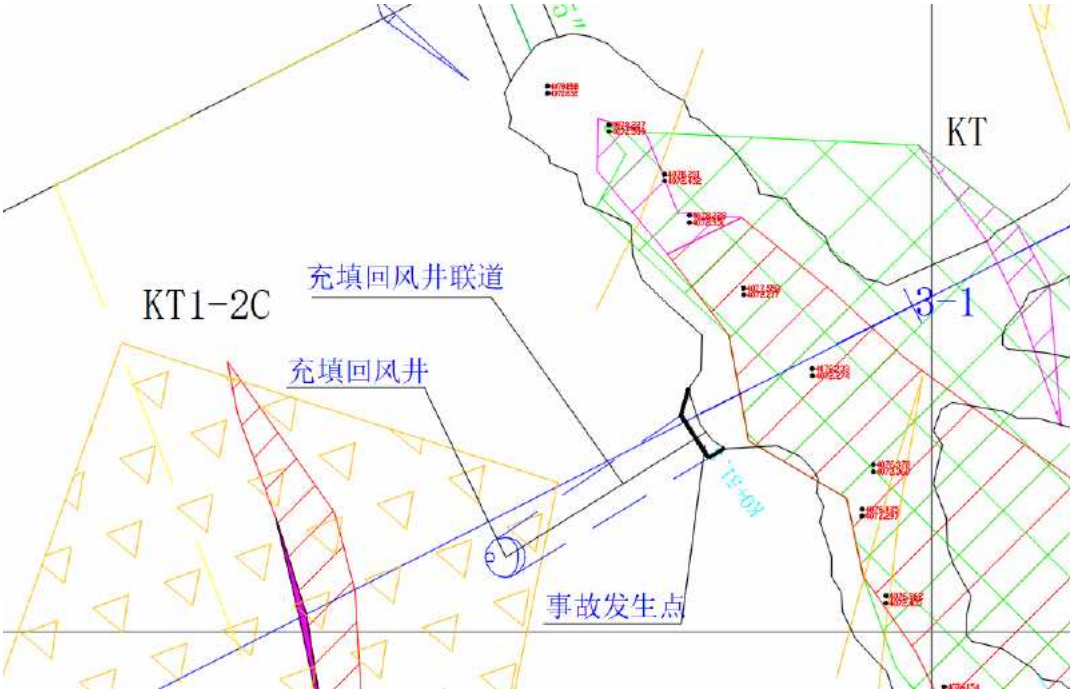
附图 4 事故地点 4072m 分段平面图

事故作业点盘区地层属曲嘎寺组二段二亚段（T3q2-2），矿体大致顺层产出。节理裂隙发育，3 ´ 线、3 线见多条北北西向破碎带。KT 矿体产于破碎带内，KT2-1 位于其旁侧。根据矿体倾角陡（＞70°）、厚度变化大、围岩稳定性不均一，设计推荐采用“上向水平分层充填采矿法”，分层高度确定为 3.0-4.0m，控顶高度维持 1.5-3.0m。采用 YT28 凿岩机或液压凿岩钻车，浅

孔落矿，采用 1m3 电动或柴油铲运机配合矿卡出矿。事故地点是为开采 KT058 矿体设置的充填回风井联道的掌子面，该地点掘进巷道围岩以矽卡岩为主，正下方已开采并用废石充填。现场周边区域无监控视频等影像、音频资料。生产现场作业人员穿戴
