## 盘锦市兴隆台蓝色康桥R区项目二标段“7·22”一般物体打击事故调查报告的批复

# 兴隆台蓝色康桥R区项目二标段“7·22”一般物体打击事故调查报告

兴隆台区人民政府事故调查组

2025年9月10日

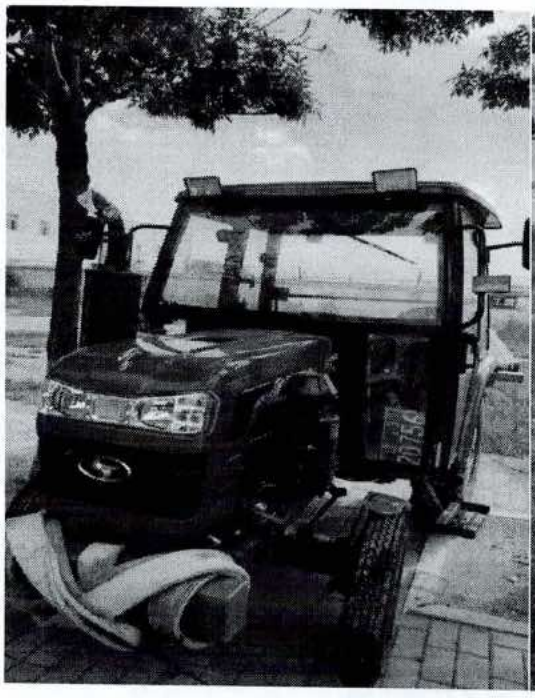
图 3 轮式拖拉机

经查，事故运输车辆为轮式拖拉机牵引平板车（拖拉机品牌：时风，号牌号码：辽13XXX56），依据准驾范围限制，跨用途运输塔吊属违法行为。轮式拖拉机牵引的平板车（长6.2M，宽2.1M，高0.92M）属自制产品，无相关产品合格证和相关检测检验证明文件。运输的塔吊（型号QTZ63B）起重臂（总长度：56米，架体外形尺寸：宽1320mm 高1250mm，臂

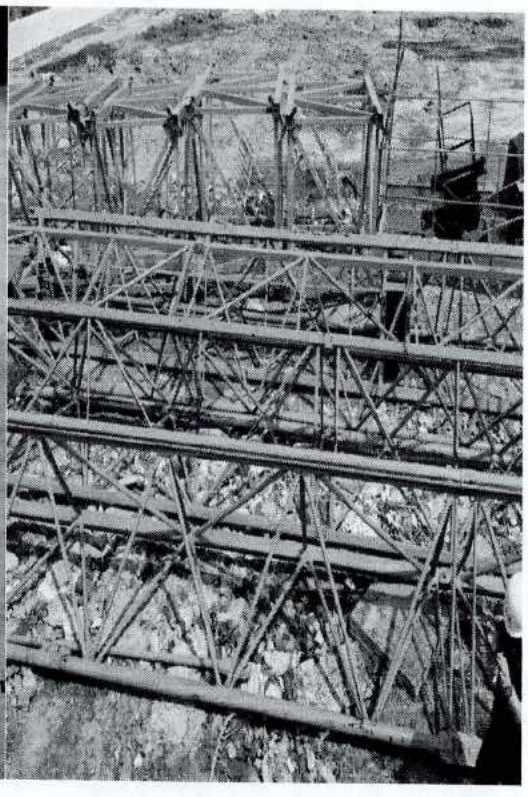
图 6 起重臂组件

2.起重臂组件未设置防滑移装置，导致钢丝绳捆绑失效后无法固定物体，即在起重臂与平板车接触面未加设防滑垫如橡胶垫、木质楔块。

体截面为三角形),现场运输采取拆卸成4节臂体叠拼捆绑的方式放置于平板车上，形成一个大三角形，臂体之间无有效连接,长度约15M,其中放置于平板车上的两节宽度总长2.6M,已超过平板车宽度(2.1M),增加起重臂组件重心偏移侧翻滑落的风险。

由于起重臂作为长型构件，若未合理分配重心或采取防滑移措施(如垫木、卡扣),当钢丝绳捆绑失效后无法固定物体，产生滑移坠落。当采用平板运输车时，每节臂体下方应垫设橡胶减震块，横向用钢丝绳与车体捆扎固定，纵向通过链条拉紧器限位防止滑移。经过现场勘查，未见防滑移使用的垫木、卡扣、橡胶防滑垫或减震块。当司机在运输过程中未确保起重臂组件固定稳定时将捆绑装置提前解除，在重力的作用下，导致起重臂组件失去约束力滑落。见图例:
