米东柏杨河新疆绿色建筑产业园“8·23”高处坠落事故调查报告

2023年8月23日19时许，位于乌鲁木齐市米东区柏杨河乡新疆绿色建筑材料产业园项目工地发生一起高处坠落事故，造成1人死亡，直接经济损失120万元。

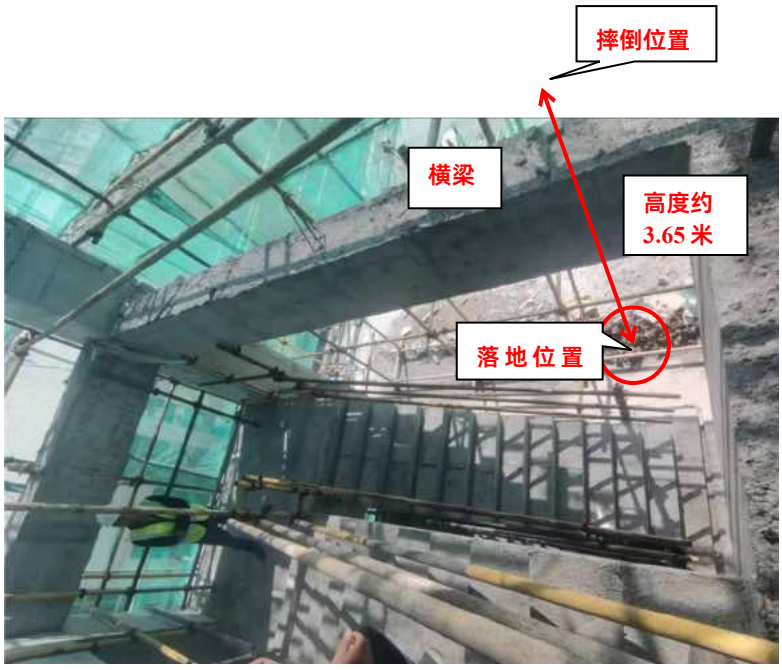
图 2

2.杨**摔倒时位置示意图。摔倒位置到落地位置高度约为 3.65 米，横梁宽约 0.4 米（见图 2、3）。

杨**在4层楼梯间顶部平台，下班走在没有防护栏杆的横梁上，摔倒坠落至楼梯台阶上。

1. 新疆安信建设集团有限公司承建的新疆绿色建筑材料产业园项目部未落实钢筋工程专项施工方案中预防高处坠落事故应对措施，四层楼梯间顶部平台、楼梯临边未设置防护栏杆。

（一）新疆安信建设集团有限公司承建的新疆绿色建筑材料产业园项目要认真组织实施安全生产规章制度和操作规程、落实全员安全生产责任制、落实安全生产主体责任。组织落实隐患排查治理工作机制。举一反三，预防事故发生。
