开平市“5·23”一般物体打击事故调查报告

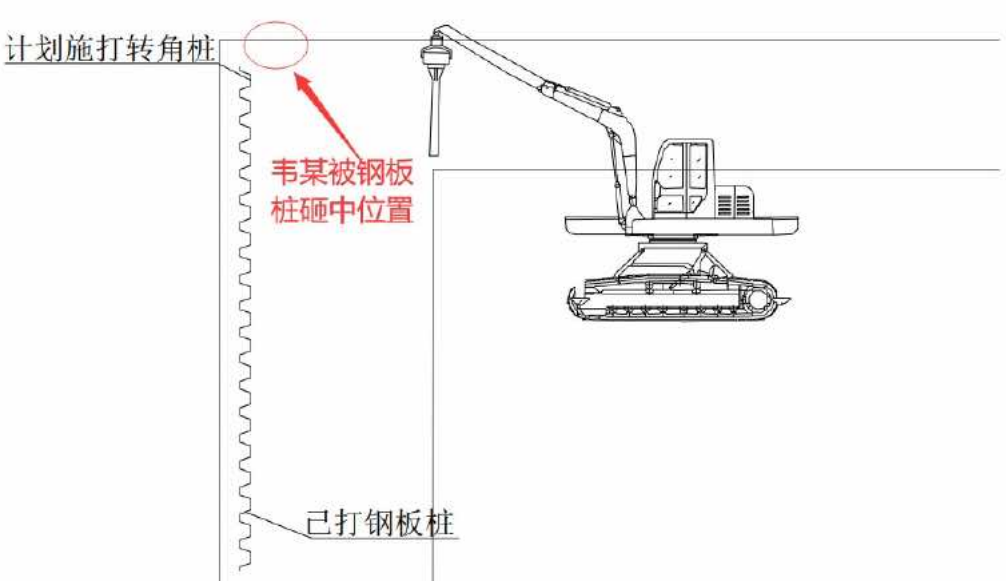
图 2 事故现场示意图

根据现场事发地点勘查情况（见图 2）以及钢板桩倾倒时砸中韦某文的情况（见图 6），结合王某波、韦某文所接受过的《拉森钢板桩安全技术交底》[3]中的规定以及小松（中国）培训中心发行的《PC 系列液压挖掘机操作与保养培训教材》中“安全有效施工篇”中明确没有完全夹紧就进行作业很危险的安全要点（见图 7），挖掘机操作手王某波违反操作规程在未确认钢板桩底部是否已顶紧地面就松开振动锤液压夹钳以及钢板桩工韦某文违反操作规程在钢板桩未插入已施打钢板桩卡槽就站在钢板桩可能倾倒的范围内（打桩 20 米范围内）等违章作业行为是事故直接原因。
