长沙市芙蓉区文艺路街道栖谷商业中心“12·15”高处坠落事故调查报告

2021年12月15日11时50分许，长沙市芙蓉区文艺路街道湖南栖谷商业管理有限公司雇用人员更换栖谷商业中心天井玻璃时发生一起高处坠落事故，造成1人死亡，直接经济损失66万元。

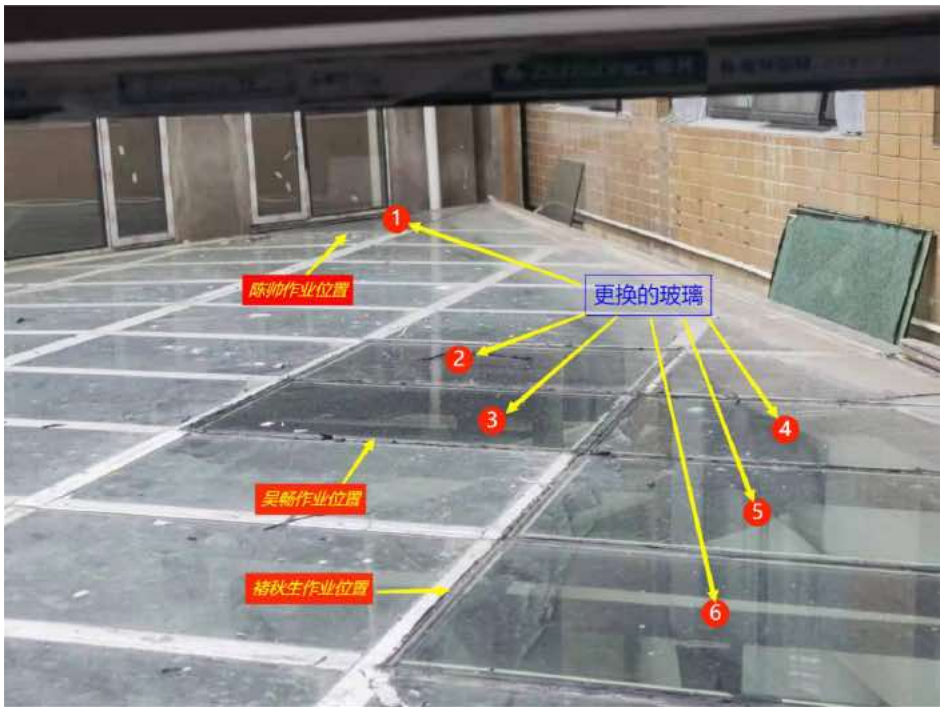
（现场照片一）

11时14分左右，栖谷公司财务黄威接到栖谷商业中心三楼租户反映一楼地面有碎玻璃的微信信息，随即安排保洁人员清扫并赶到一楼。11时30分左右，在栖谷商业中心三楼装修施工的工人陈立春下楼出电梯时看到电梯门口有玻璃渣，抬头看到有人在玻璃天井上施工，陈立春当即提醒黄威：“施工人员没有系安全绳，没有戴安全帽，一楼地面没有人员管理，没有设置围挡，施工不规范、不安全。”黄威听后要求吴畅、陈帅、褚秋生3人停工，但3人没有听从劝阻，黄威拍摄现场视频通过微信向何长安报告，随后在现场疏导人群。11时50分左右，吴畅、陈帅、褚秋生各自分开更换玻璃（位置见现场照片一），褚秋生拆除完一块破损玻璃后，在对拆除位置的框架进行清理打扫时从已拆除了玻璃的框架洞口（长方形：长1.5米、宽0.9米）掉落到一楼饭店屋檐（装饰雨棚）后滑落至一楼大堂地面（洞口距离地面垂直距离约为15米）。黄威见状立即拨打“120”救护电话并再次向何长安报告，同时现场施工人员吴畅也向吴

幸大意，违规违章冒险作业，安全防护措施不到位，且不听劝阻，冒险蛮干，在清理打扫框架时从刚拆除破损玻璃的洞口坠落至一楼大堂地面。
