丹东市元宝区丹东市金帝矿业有限公司
“9·9”一般冒顶片帮事故调查报告

元宝区“9·9”事故调查组

2025 年 11 月 28 日

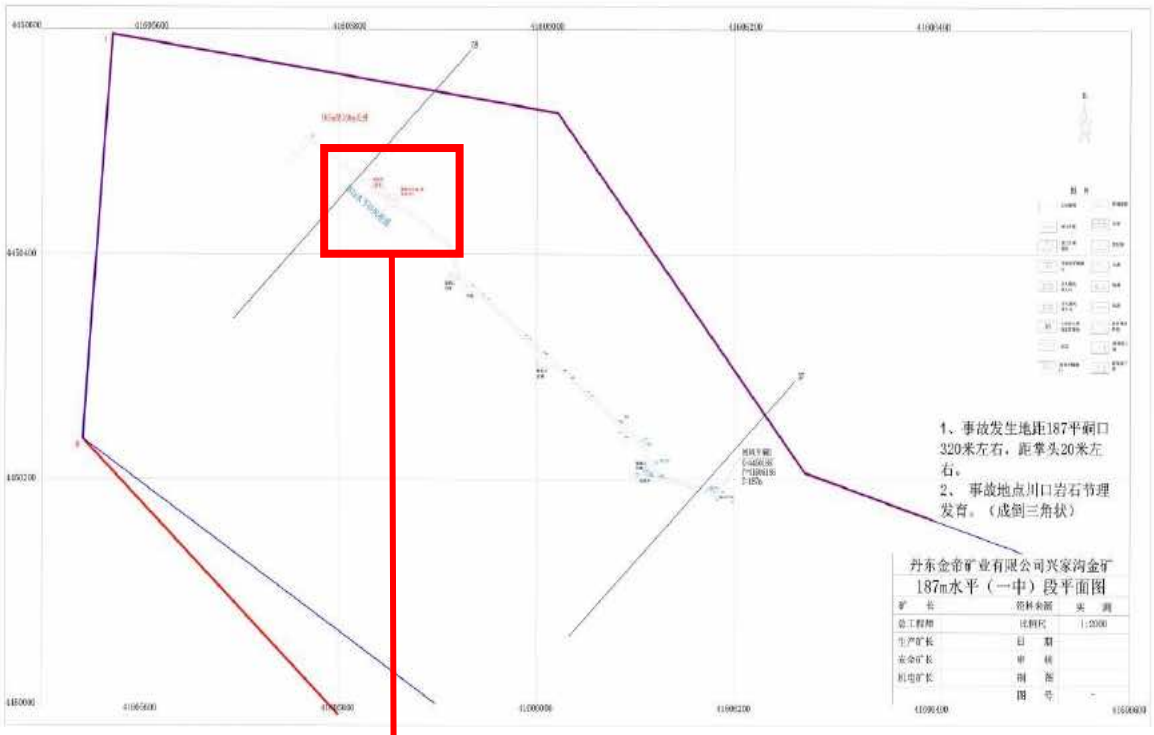
1、事故发生地距187平硐口320米左右，距掌头20米左右。
2、事故地点川口岩石节理发育。（成倒三角状）
丹东金帝矿业有限公司兴家沟金矿
187m水平（一中）段平面图

事故发生地点在金帝矿业兴家沟金矿187m水平回风巷道3号调车场圈口处，距187m平硐口约320米，距水平回风巷道掘进面约20米。按照施工计划，187m平硐每隔100米设置一处尺寸为宽5米、深5米、高2.5米的调车场，每处调车场放4-5炮才能完成施工。9月8日安达丹东分公司在187m平硐进行了2炮作业，其中1炮在水平回风巷道掘进面，另1炮在3号调车场圈口。9月8日第三班工作人员只在主巷道掘进面处进行了出渣作业，3号调车场处则未出渣。9月9日第一班凿岩工钟某某继续在水平回风巷道掘进面进行凿岩作业，在完成工作后随手将凿岩工具丢放在3号调车场圈口处。

钟新华
（逝者）
187m水平回风巷道
掘进面
20m
事故发生地
调车场圈口
进深3.3m、宽2.5m、
高2.5m
巷道宽2.5m、高2.5m

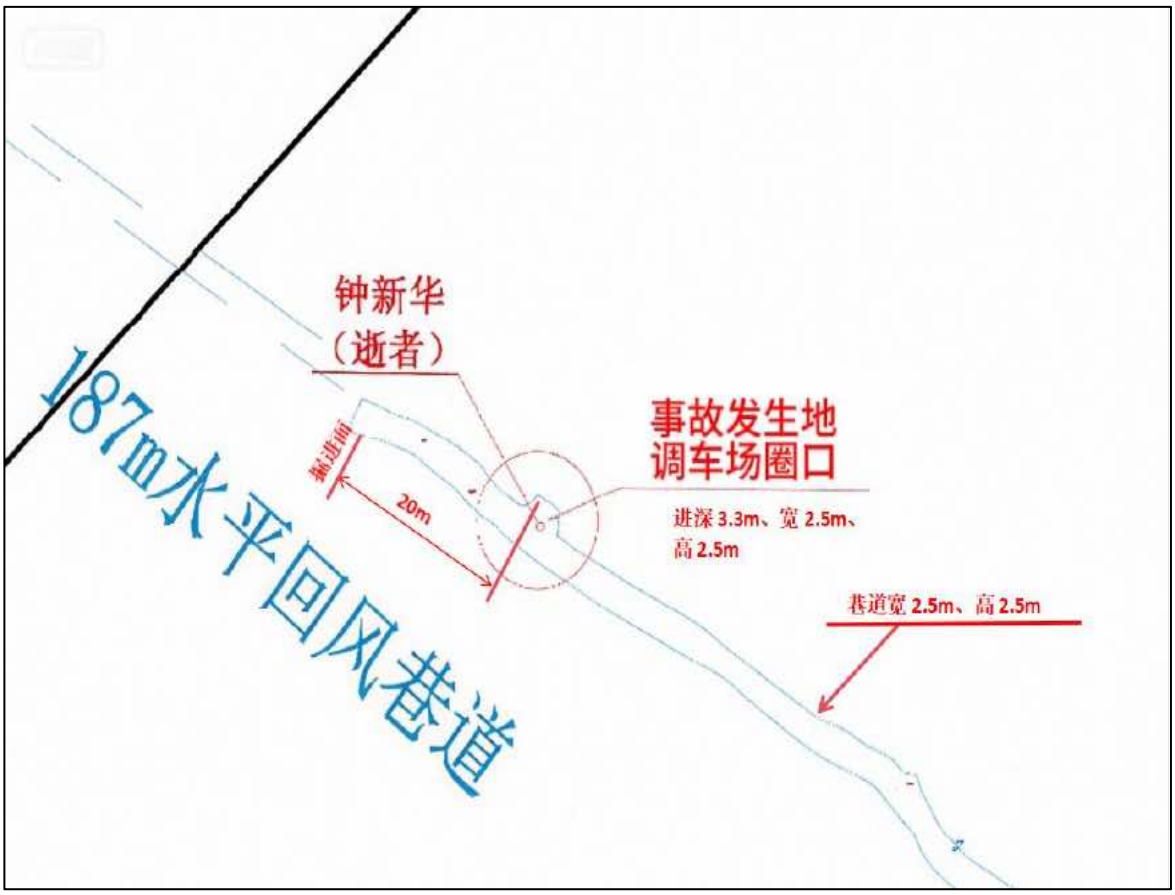
顶板冒落区
冒落浮石

现场遗留的安全帽

事故直接原因是：凿岩工钟某某安全意识淡薄，自我安全防范意识较差，在现场收拾工具时未能及时发现顶板围岩的异常变化，被突然冒落的碎石砸中导致身亡。

2.安达丹东分公司作为矿山建设项目施工单位，未落实安全生产主体责任，用辽宁安达爆破工程有限公司资质承揽金帝矿业地下开采建设项目；未按照规定配备相关管理人员和特种作业人员；未按照设计要求及时对掘进的巷道顶板进行支护；三名安全员均未经考核合格，不具备地下矿山施工安全生产知识和管理能力；未执行敲帮问顶制度，未及时发现并采取措施清理187m平硐3号调车场顶板的浮石；未对人员出入井进行严格管理；未执行领导带班下井制度。

（二）安达丹东分公司。要完善与安达总公司承接项目合同流程和备案手续；安排取得相应资格的负责人、安全员、特种作业人员上岗，做到管理层和特种作业岗位100%持证上岗；在项目施工前要按照规定如实向监管部门进行书面报告，确保报告内容与实际相符；在施工作业中要严格执行领导带班下井制度，强化顶板隐患排查，严格执行班前、班中、班后三次敲帮问顶制度并留存记录，同时要完善井口出入登记与井下人员定位系统，对从业人员进出矿井进行严格管理。
