江门鹤山国腾彩色纸品（鹤山）有限公司“5·3”一般车辆伤害事故调查报告

江门市政府事故调查组

2025 年 9 月

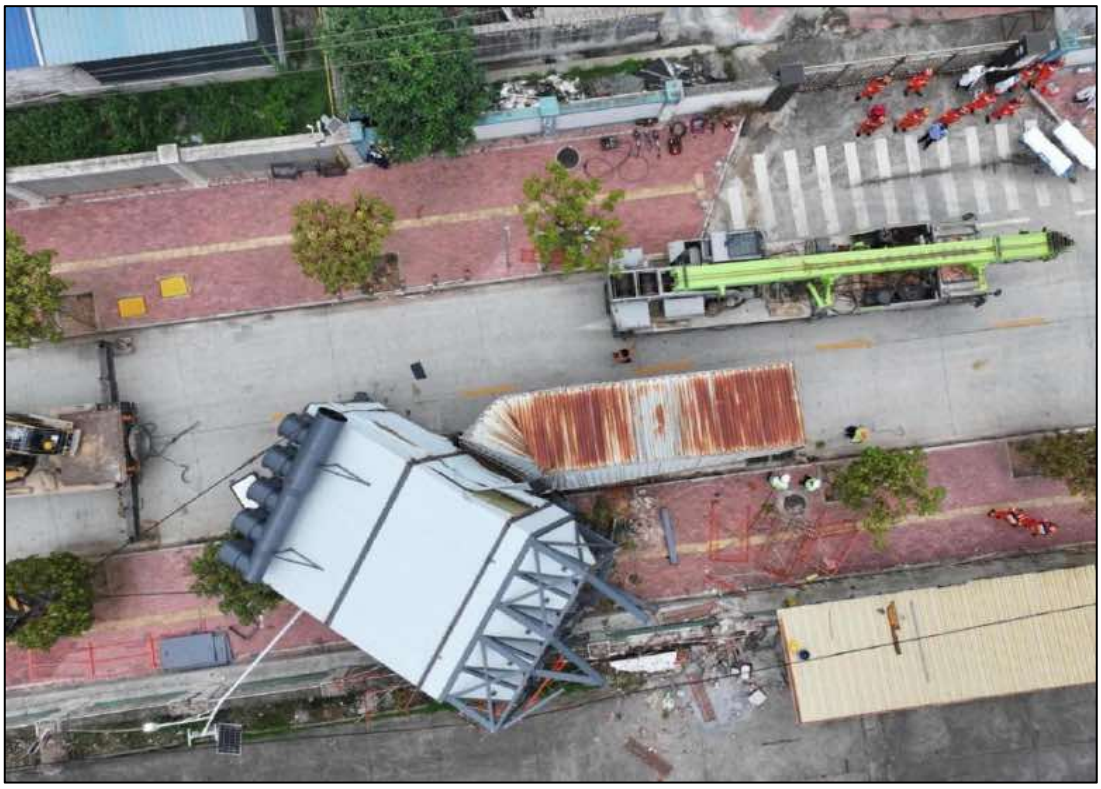
图 4

靠近国腾公司一侧车道，一辆粤AFQ877号牌重型厢式货车车头部位被环保除尘设备倾倒压着，车厢损坏，车辆所在路面上有轮胎拖印，设备圆管呈损坏状，设备铁架散落在东侧人行道，设备倾倒造成了国腾公司围墙损坏。（见图4、图5、图6）

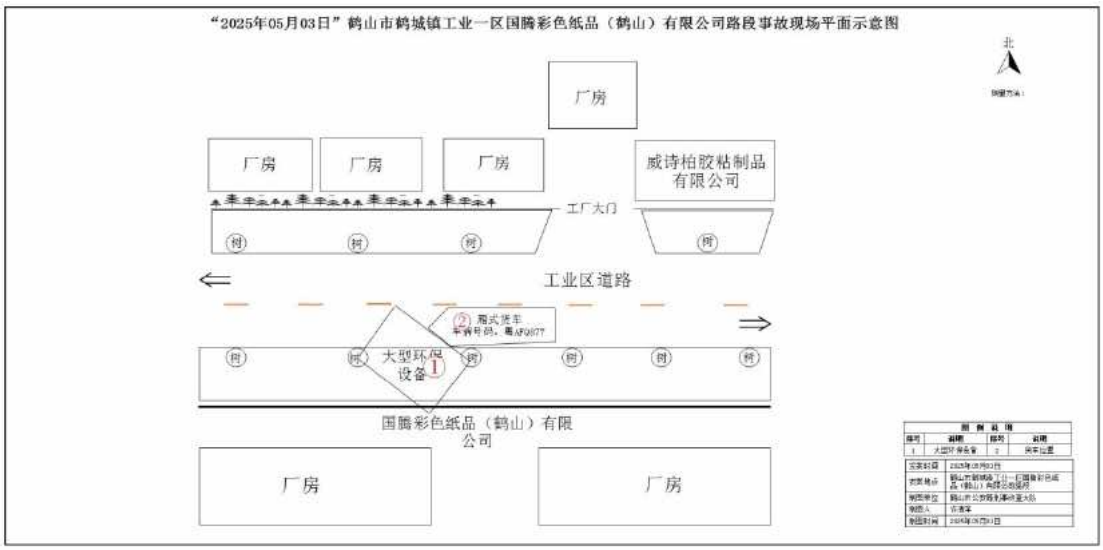
图 5

“2025年05月03日”鹤山市鹤城镇工业一区国腾彩色纸品（鹤山）有限公司路段事故现场平面示意图
北
厂房
厂房
厂房
厂房
威诗柏胶粘制品有限公司
工厂大门
工业区道路
大型环保设备
国腾彩色纸品（鹤山）有限公司
厂房
厂房
