吉林省长春市李氏婚纱梦想城“7·24”重大火灾事故调查报告

吉林省人民政府事故调查组

2021年9月2日

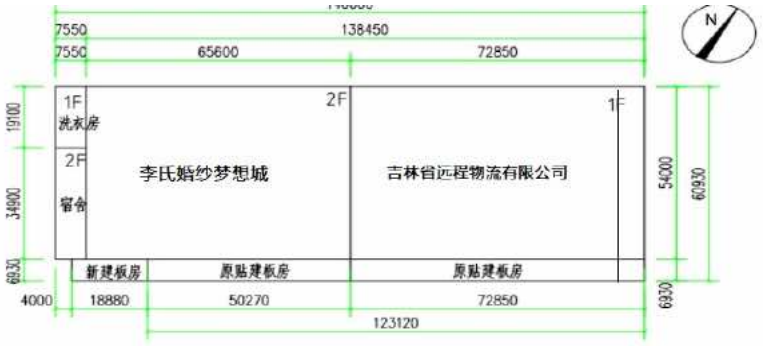
图 1 起火建筑平面布置图

起火建筑位于吉林省长春市净月高新技术产业开发区银丰路472号，建筑主体为钢结构，长138.5m，宽54.6m，12.75m，建筑面积12681.96m²，耐火等级为三级。建筑产权单位为长春博大东方经贸有限公司（以下简称博大东方公司），建筑前身为长春市华翅节能设备厂1#厂房[1]。李氏婚纱公司使用该厂房西侧部分，并进行了改扩建，作为拍摄基地，对外宣称为“李氏婚纱梦想城”；吉林省远程物流有限公司租用该厂房东侧部分，自用一部分作为物流仓库，其余部分出租给5家公司[2]用于仓储物流经营活动。

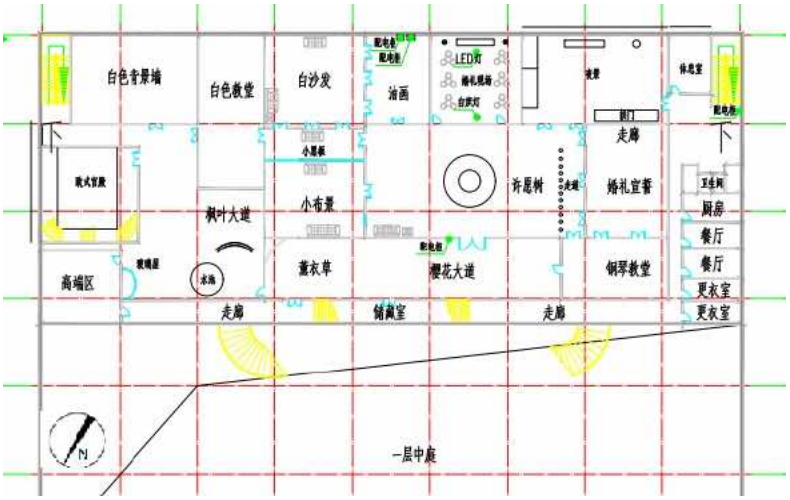
图 2 二楼南侧摄影棚平面布置图

厂房外侧设隔墙，内部中间设隔断，形成东西两个独立区域。东侧由远程物流公司租用，西侧为李氏婚纱梦想城。李氏婚纱梦想城在本侧厂房内增建了一层南北错层楼板，使本侧厂房变为二层结构，一楼南侧层高 4.2m，北侧层高 6.9m，高差 2.7m，改造后建筑面积增加了 3673.24㎡（包括厂房外南侧贴建的彩钢板房面积 130.84㎡），厂房西侧外部二层砖混结构建筑改造成洗衣房及宿舍，南侧与 1#厂房贴建的彩钢板房同步扩建改造成取片库。改造后李氏婚纱梦想城总建筑面积为 8243.21㎡，一楼设有接待区、礼服区、化妆区、选片区等，二楼设有南北侧摄影棚、休息区、会议室、厨房及办公区等。
