江汉常青武汉筑诺环境工程有限公司“7•9”一般淹溺事故调查报告

2023年7月9日，在江汉区常青街道振兴路75号装修项目工地内，发生一起搬运工人掉入消防水池的淹溺事故，造成1人死亡。

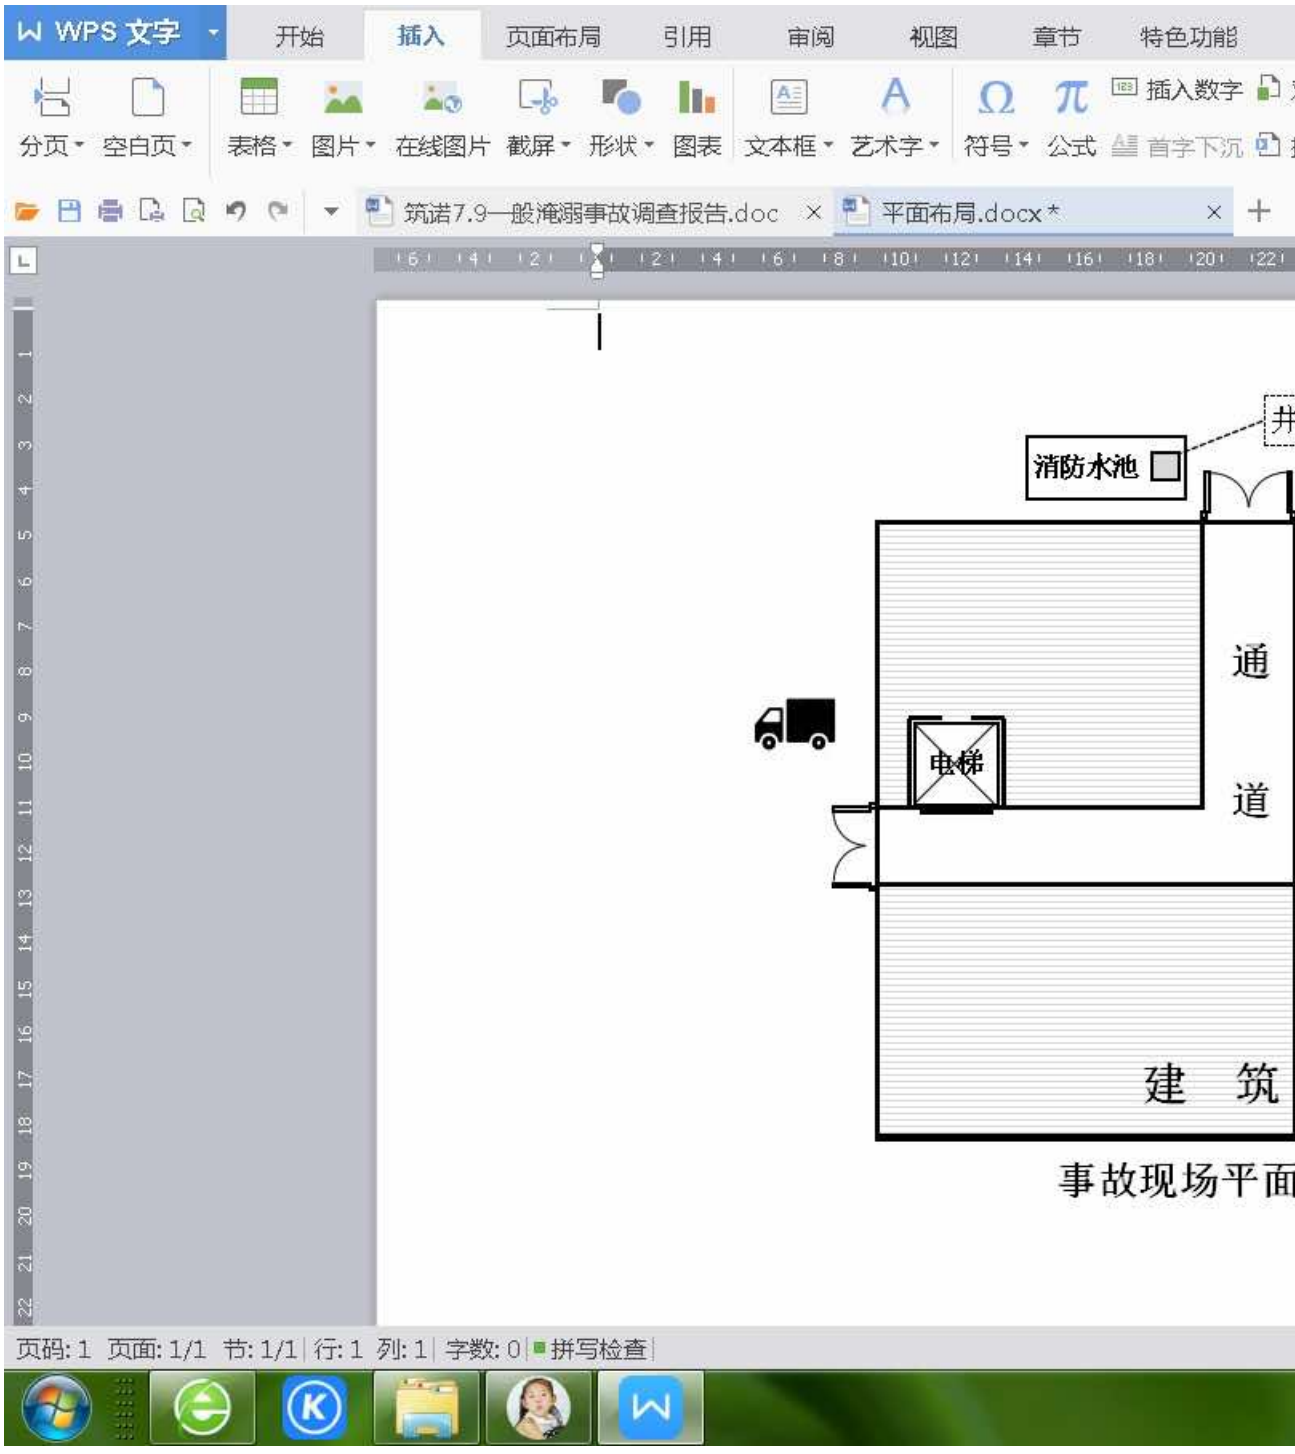
7月8日，武汉筑诺公司安排工人清理建筑物周边地面土方施工时，用挖掘机将建筑物西北角的消防水池井盖移开，因施工未完成，采用一块铁皮围挡遮盖在井口上方，周围未设置明显的安全警示标志。

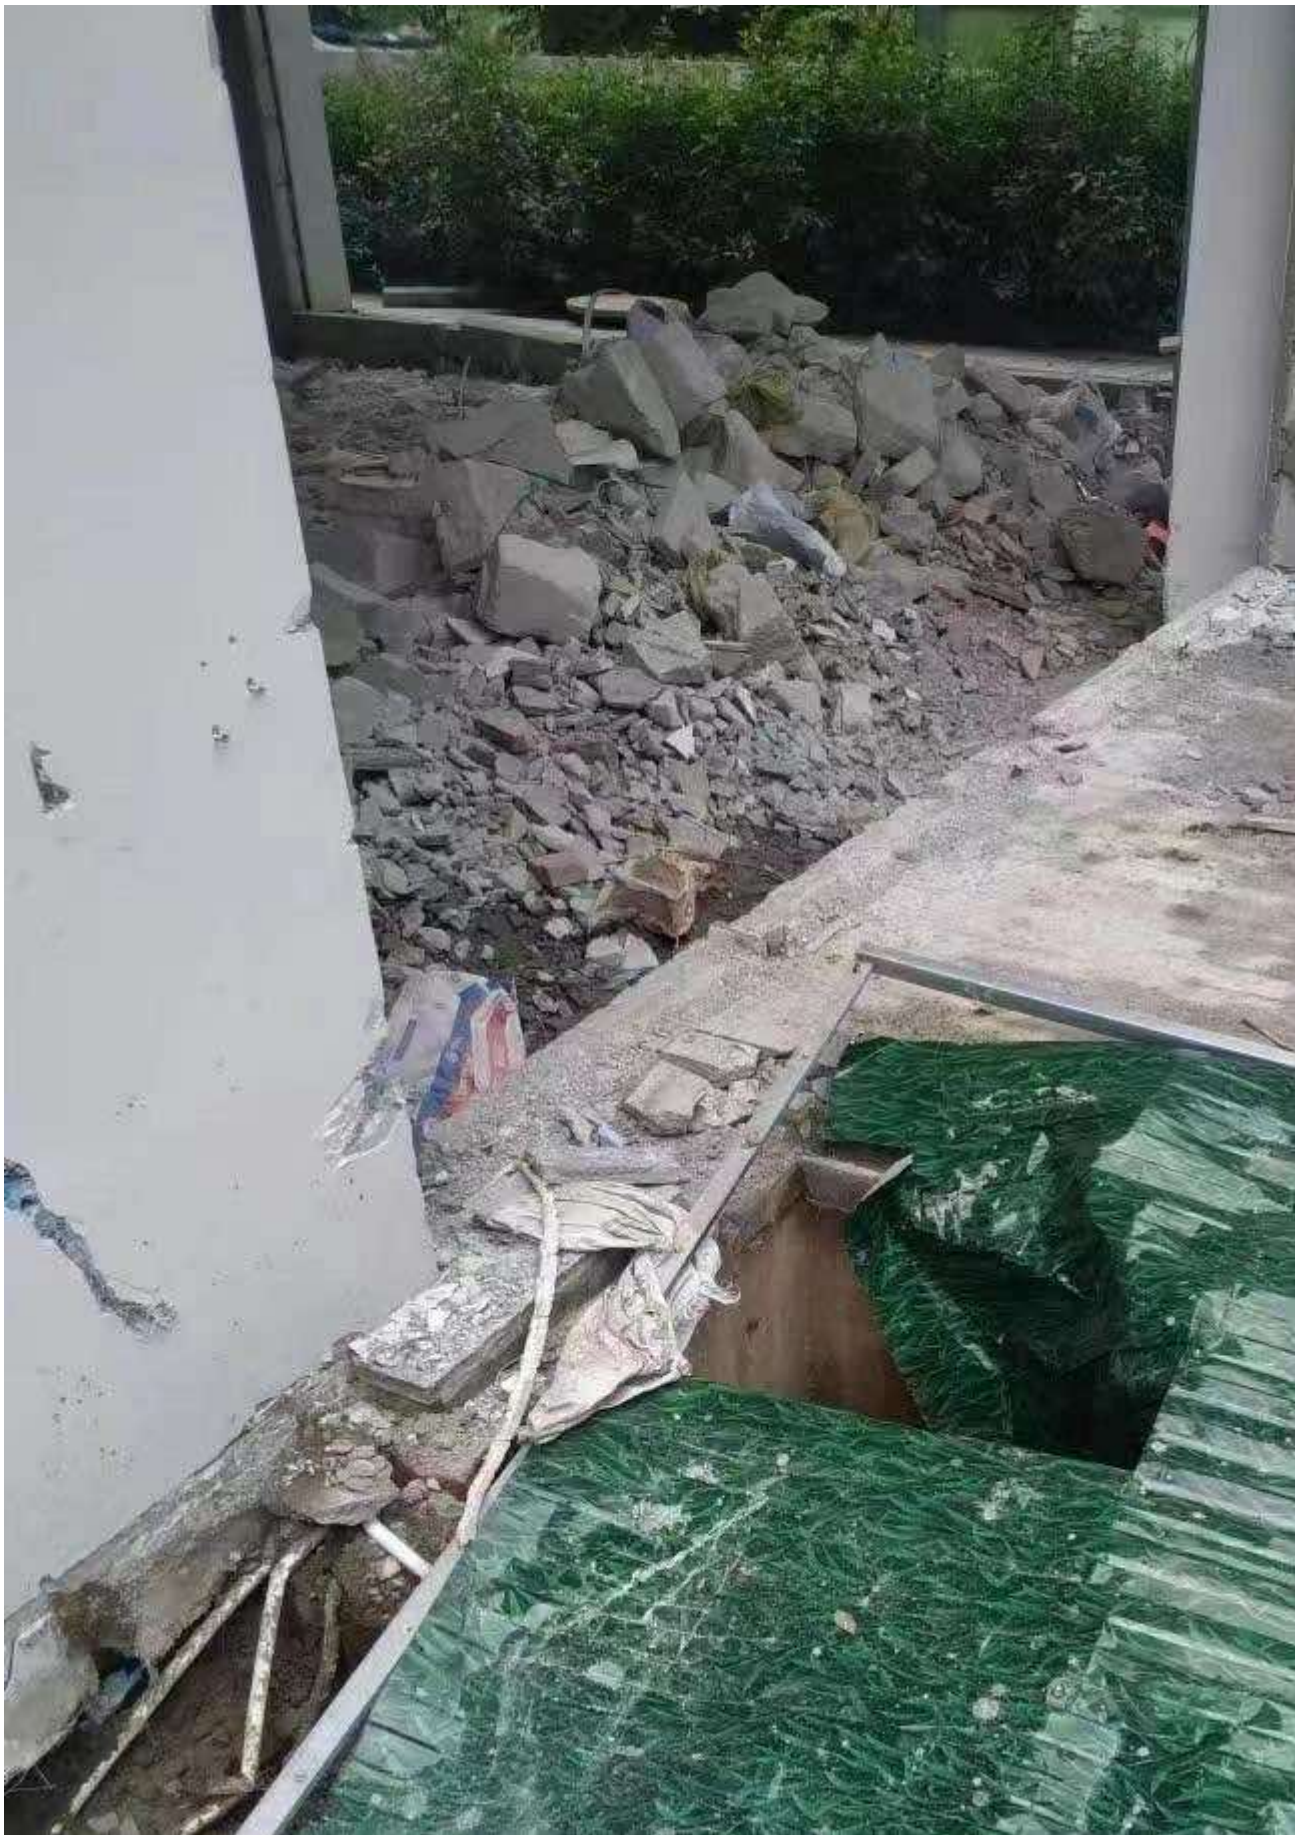
运输瓷砖的货车停放在工地建筑物西侧，由西侧进入建筑物内有一部电梯，电梯口地面为碎砖渣，不平整，局部铺有木模板。建筑物北侧出口旁靠西方向有一个消防水池，水池埋于地下，靠东一侧方形井口未盖盖板，井口长0.92m，宽0.91m，混凝土井盖置于建筑物门口方向1.5m处。消防水池总深5.7m，蓄水深度2.3m，水面距井口3.4m，池内空气氧含量20.9%，二氧化碳含量0，无明显异味。

水池上方覆盖一块平常用作围挡的铁皮，铁皮厚度 1mm，四周为 30mm × 30mm 角铁，中间有十字型角铁龙骨，铁皮位于井口正上方的区域有向下塌陷破洞，破洞周边有踩踏痕迹。水池周围未设置安全警示标志及警示带。水池井口西侧 2m 处地面放置有

消防水池井盖移开后未及时复原，用铁皮围挡遮盖在井口上方，周围未设置明显的安全警示标志，**雷**某某在不了解安全风险的情况下踏上铁皮围挡，因铁皮围挡承载力不足，踩穿围挡靠边角区域的铁皮，从而坠入消防水池溺亡，是造成**此次事故的直接原因**。

（一）武汉筑诺公司要深刻总结吸取此次事故教训，严格落实国家有关工程建设法律法规的要求，杜绝超资质范围承揽建设工程项目和无许可违规施工行为；要落实安全生产主体责任，建立完善全员安全生产责任制和安全生产管理规章制度，强化安全生产教育，组织开展事故警示、反思教育，增强从业人员安全意识，全面开展隐患排查治理工作，及时消除事故隐患，坚决遏制各类事故的发生。
