湖南湘江新区润城商业中心在建项目“4.23”物体打击事故调查

湖南湘江新区润城商业中心在建项目“4.23”物体打击事故调查组

2024年10月22日

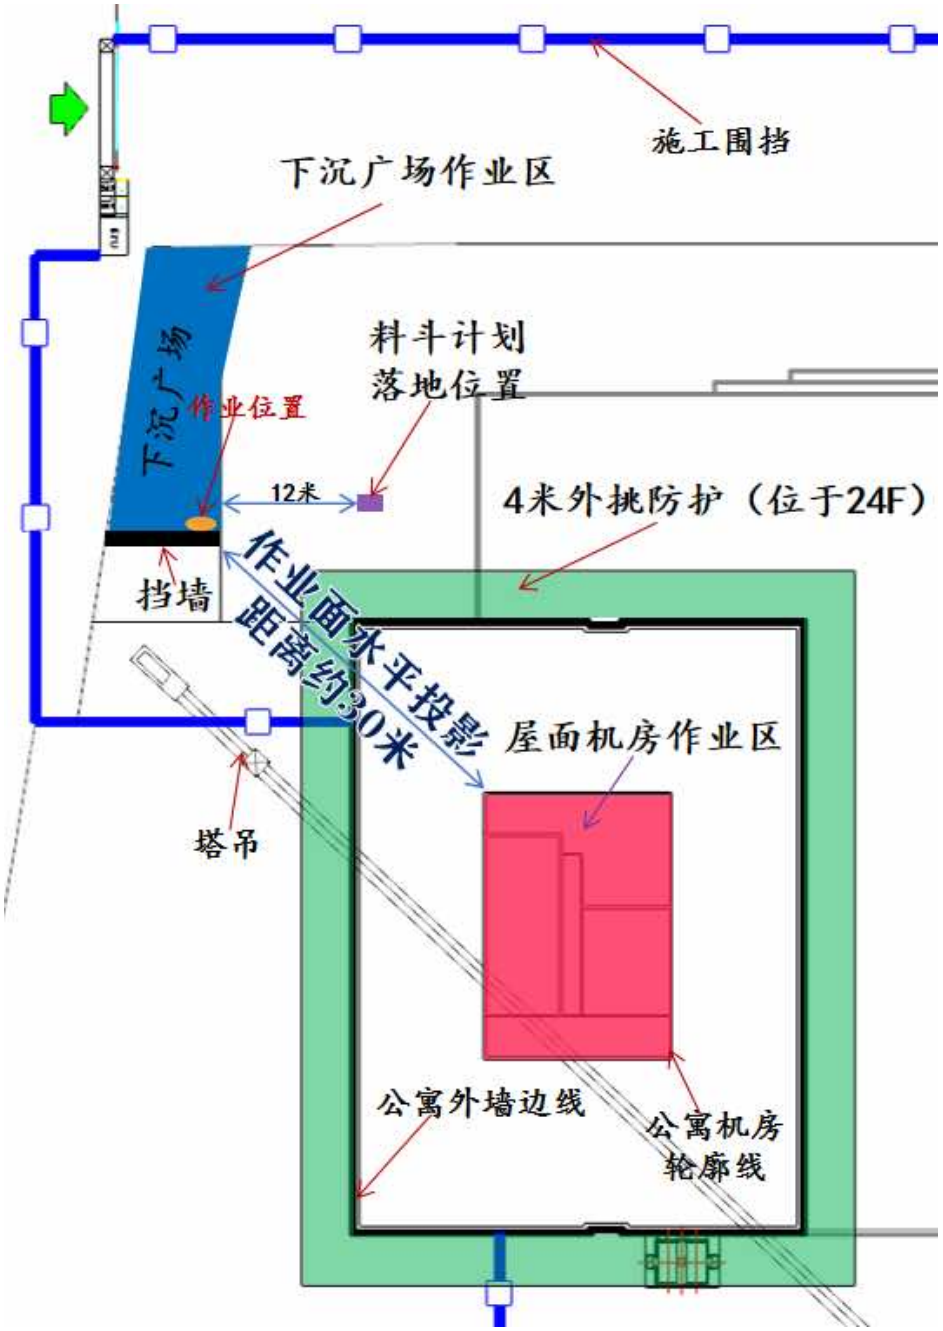
图2：事发现场作业面水平投影图

该项目当天施工作业安排分别为公寓屋面及公寓西北角下沉广场。料斗计划落地位置距离下沉广场作业位置约12米（见图2），在规定据《建筑施工高处作业安全技术规范》（JGJ/80-2016）第7.0.1规定及吊车运行轨迹（见图3），所以本次吊装作业不属于交叉作业影响范围。

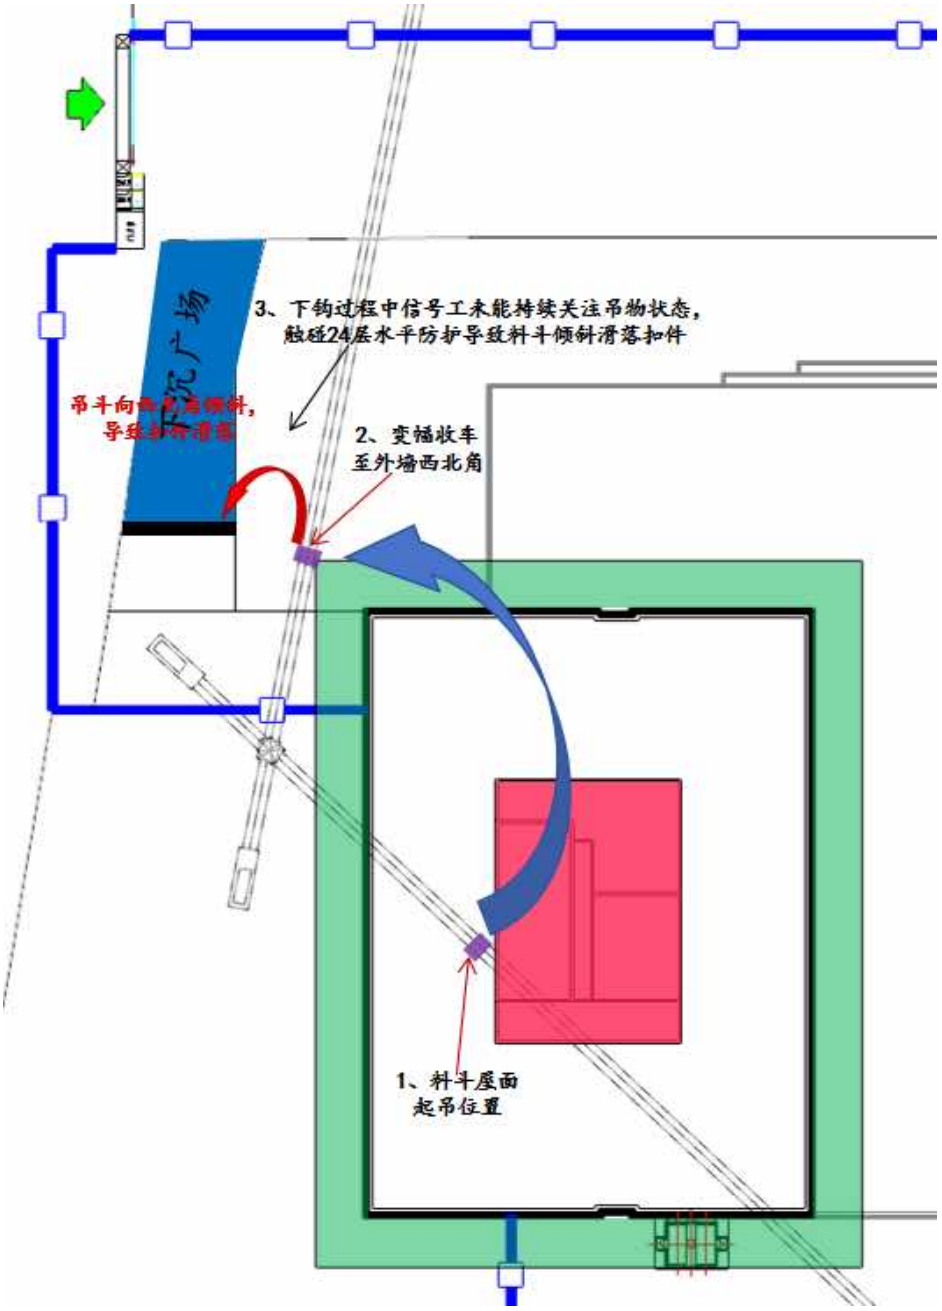
图3：事发现场吊车运行轨迹图

2024年4月23日上午，该项目木工班组负责人万建向华新建工安全负责人狄兴东口头申请需将顶楼（52层）的部分扣件吊运至下沉广场，时50分许，狄兴东安排扣件吊运作业。楼面（52层）信号司索工蒋志宇检查完料斗连接钢丝绳可靠后，指挥塔吊司机郭伟杰将装了扣件的料面层8米后，蒋志宇指挥塔吊摆臂，将料斗移动至公寓外墙（公寓西北角）以外约4米处后，指挥塔吊将料斗下钩约50米，并通知地面（下清，由孙细清继续指挥塔吊，孙细清向塔吊司机发出了下钩指令，当料斗下钩至24层时，料斗碰撞到设置在24层的悬挑防护棚（悬挑长度

倾斜，料斗内部分扣件跌落至公寓西北角下沉广场（见图5），砸中正在下沉广场进行结构拆改施工作业的刘贵云的后脖和郑锋鹏的右手小臂

项目当班地面信号司索工孙细清在发出“下钩”指令后，没有准确判断吊物与悬挑防护棚距离，下吊至24层时，料斗边沿触碰到悬挑防

斜，导致料斗内扣件滑出，扣件坠落至地面时，砸中正在地面作业的人员。
