仙桃市城西污水处理厂“10·26”一般物体打击事故调查报告

2024年10月26日9时45分左右，位于仙桃市干河街道城西污水处理厂发生一起一般物体打击事故，造成1人死亡，直接经济损失150余万元。

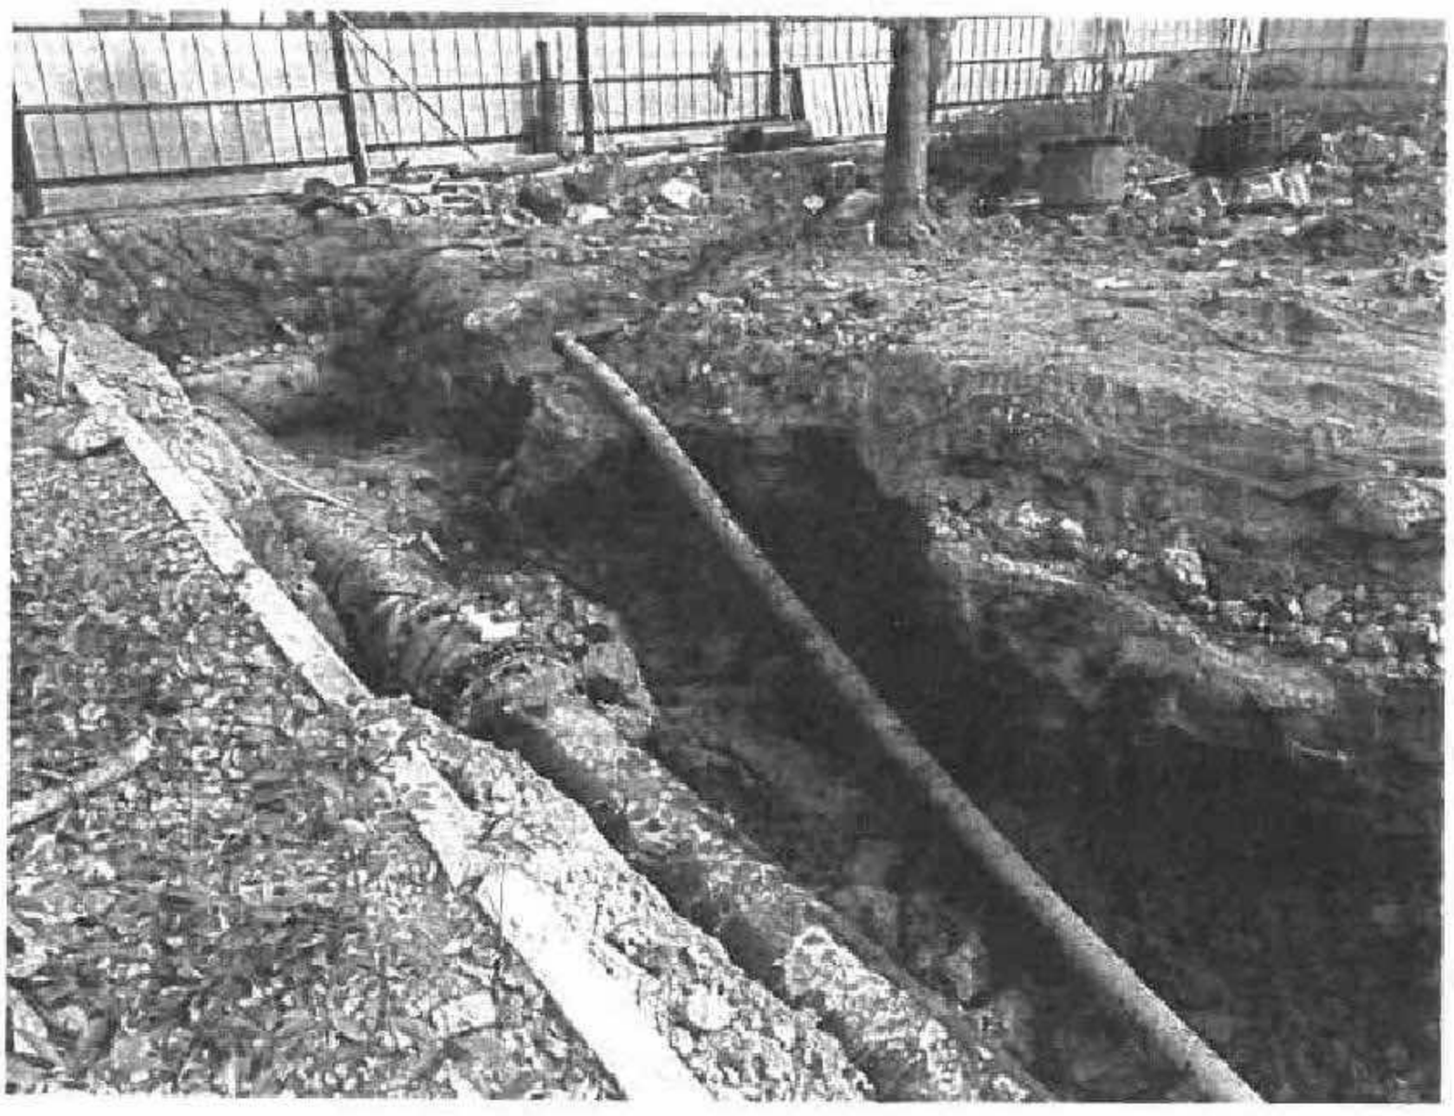
作业现场图

9时45分左右，黄孝鹏听到身后传来一声巨响，回头看到沟槽管道流量计处北侧沟壁的泥土塌方将刘泽刚掩埋，只露出了安全帽。

经调查组综合分析，事故的直接原因是：沟壁土方坍塌将刘泽刚（死者）压倒，导致其头部撞击管道，引发颅内出血。
