新疆佳祥建筑工程有限责任公司“9·30”坍塌事故调查报告

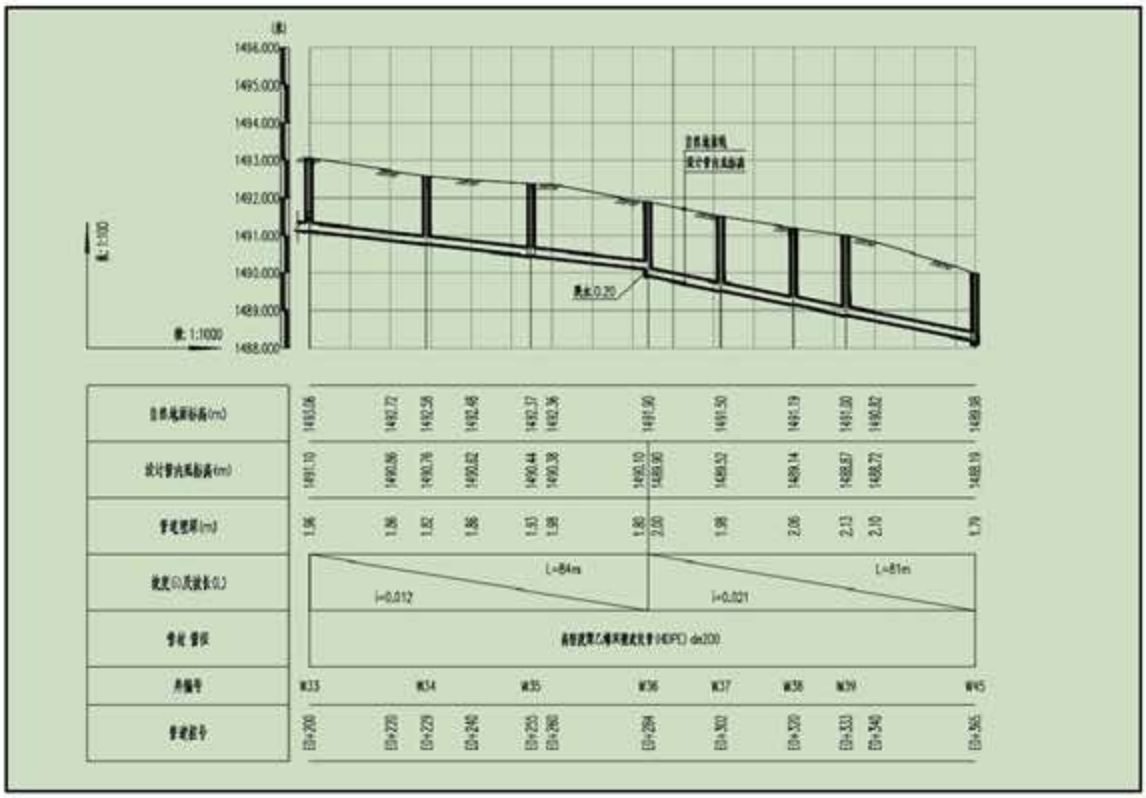
图 2　排水管道平面图（部分）

发生事故的现场位于乌鲁木齐市达坂城区西沟乡沙梁子村七队粪污一体化处理项目管沟开挖现场（如图1），事故发生地位于现场Φ1000预制钢筋混凝土排水检查井W33号至W34号检查井中间管沟开挖路段（如图2），两井间距29m，现场W33号井设计井底标高1491.10m，设计管道埋深1.96m，实际开挖深度 2.06m，W34号井设计井底标高1490.76m，设计管道埋深1.82m，实际开挖深度1.95m，管沟平均设计坡度0.012（如图3）。按照《排水管道施工图纸设计总说明（一）、（二）》设计要求及企业制定的《乌鲁木齐市达坂城区西沟乡沙梁子村粪污一体化处理项目管沟开挖安全专项施工方案》3.1.2相关要求，对两侧管沟壁进行放坡处理，放坡系数0.32，管沟上沿2米内不得进行堆土作业（参照《排水管道施工图纸设计总说明（二）》4.9开槽、回填要求）。

新疆佳祥建筑工程有限责任公司在达坂城区西沟乡沙梁子村粪污一体化项目施工现场管沟开挖作业时，现场作业人员王有金、刘六生两人在管沟内抢修挖断的自来水管时，管沟侧壁上部土方因受扰动局部突然坍塌掩埋王有金、刘六生两人。是这起事故发生的直接原因。

施工各项措施，未按照《排水管道施工图纸设计总说明（一）、（二）》设计要求及企业制定的《乌鲁木齐市达坂城区西沟乡沙梁子村粪污一体化处理项目管沟开挖安全专项施工方案》相关要求对两侧管沟壁进行放坡处理，在涉及管沟二次开挖作业现场未采取有效防护措施；对员工教育培训不到位，未建立王有金、刘六生三级安全教育培训档案，缺少对死者刘六生教育培训考核记录；未制定现场安全生产事故应急预案和现场处置方案，未组织开展应急演练；日常安全隐患排查工作流于形式，针对自查出管沟开挖作业未放坡等问题隐患未及时整改消除，是导致事故发生的间接原因。

（一）新疆佳祥建筑工程有限责任公司要认真汲取此次事故教训，严格落实安全生产主体责任，加强作业现场安全管理，严格按照施工设计和安全防范工作要求进行施工作业。对公司存在的未对作业区域安全风险进行分析研判、未对现场作业人员进行培训教育、未及时排查安全隐患等问题，要落实安全生产管理制度，加大隐患排查力度，加强职工安全培训和教育工作，提高员工安全意识，杜绝此类事故的再次发生。
