郁南县东坝镇“4·2”机械伤害一般生产安全事故调查报告

2020年4月2日14时30分，郁南县东坝镇思磊村高效智能生态养殖小区项目施工地内发生一起机械伤害事故，造成1人死亡，直接经济损失145万元。

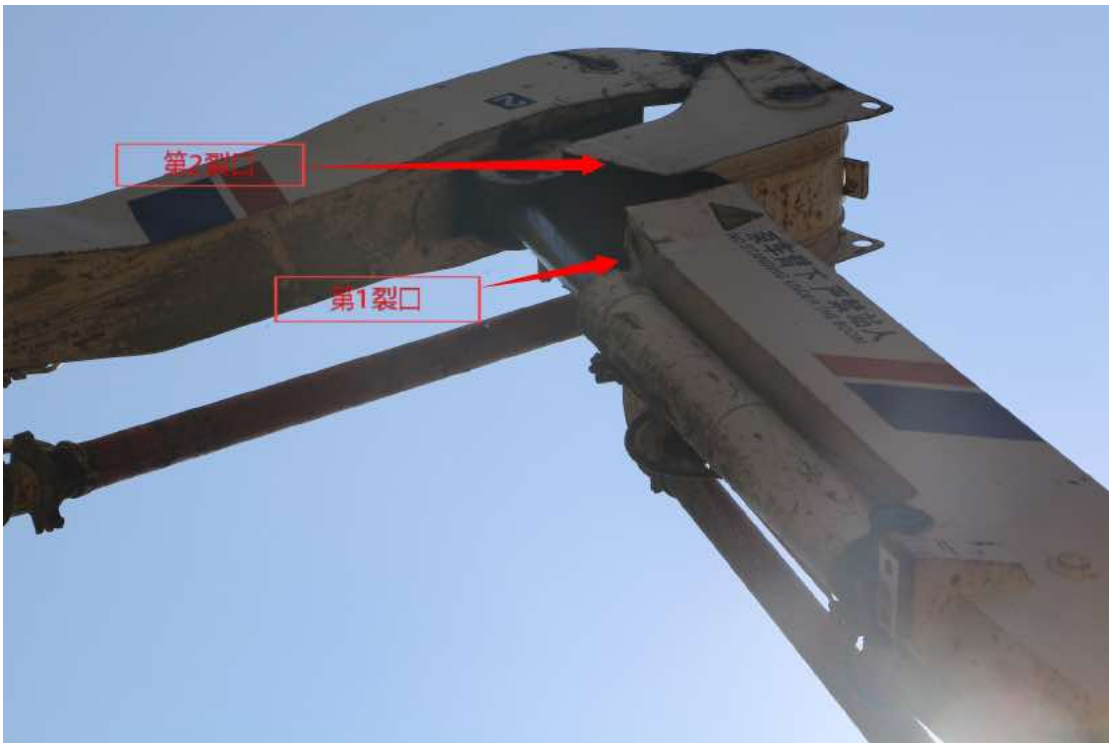
（事故现场混凝土泵车作业现场保持图片）

事故现场重型专项作业车（混凝土泵车）蒙 E63779 车辆，在处于伸展泵臂作浇注混凝土时，位于第一节钢臂架末端撕裂。

1、重型专项作业车（混凝土泵车）蒙 E63779 车辆泵臂支撑架由于外力或者混凝土对泵管的冲击力，对臂架有了较大的冲击，导致其在颤抖，在这个过程中，臂架承受着来自各方

的形变力，支撑臂架发生撕裂，断口自内向外撕裂断开，第 1 裂口较为隐蔽，臂架应力加固处焊丝部分脱离、氧化锈蚀严重；第 2 裂口为左右两侧断口韧性撕裂，断口的宏观断裂面与最大正应力方向呈 45°；断口整体外观色漆与整臂架较为自然，未发现有明显的补焊、打磨、上漆痕迹。

2、重型专项作业车（混凝土泵车）蒙 E63779 车辆第一节泵臂应力位置焊丝氧化锈蚀严重，车主未对泵臂应力部位、较为隐蔽焊接部位进行检查，未对臂架等结构件做焊缝探伤检查。

2、欣鼎公司对故障混凝土泵车（蒙 E63779）拆除移走前，必须做好相关安全拆除方案和安全防护措施，确保在拆除过程中不发生次生事故。加强对进入施工现场的特殊作业车辆、器械查验，确保符合国家使用标准，对于较陈旧的机械设备要加强检查。

4、县住建局对县内混凝土搅拌场生产经营单位加强监督检查，督促持有混凝土泵车认真按照车辆保养手册进行维护检修。
